## Projektdokumentation der Fläche „Ewald 5“

In diesem Zusammenhang wurde die ehemalige Schachtanlage Ewald 5 der Zeche Ewald, später Ewald/Schlägel & Eisen im Dezember 2020 durch die HeimatERBE GmbH erworben. Das Ziel ist es die Fläche langfristig entsprechend ihrer Potenziale und standörtlichen Gegebenheiten in einen vielfältigen Flächenkomplex mit großer Biodiversität und vielfältigen Ökosystemleistungen zu entwickeln.

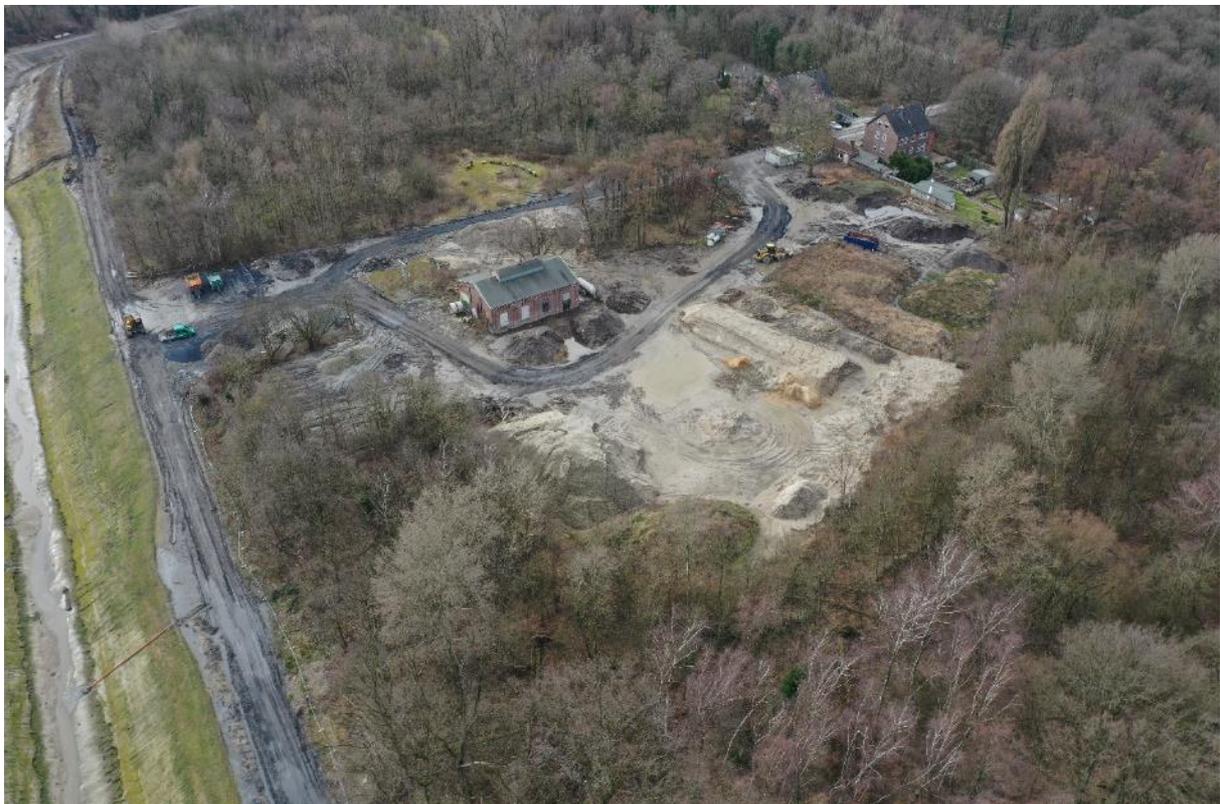
Abb. 1: Drohnenaufnahme vom nordöstlichen Rand der HeimatERBE-Fläche mit Blick Richtung Süd-Südwest.

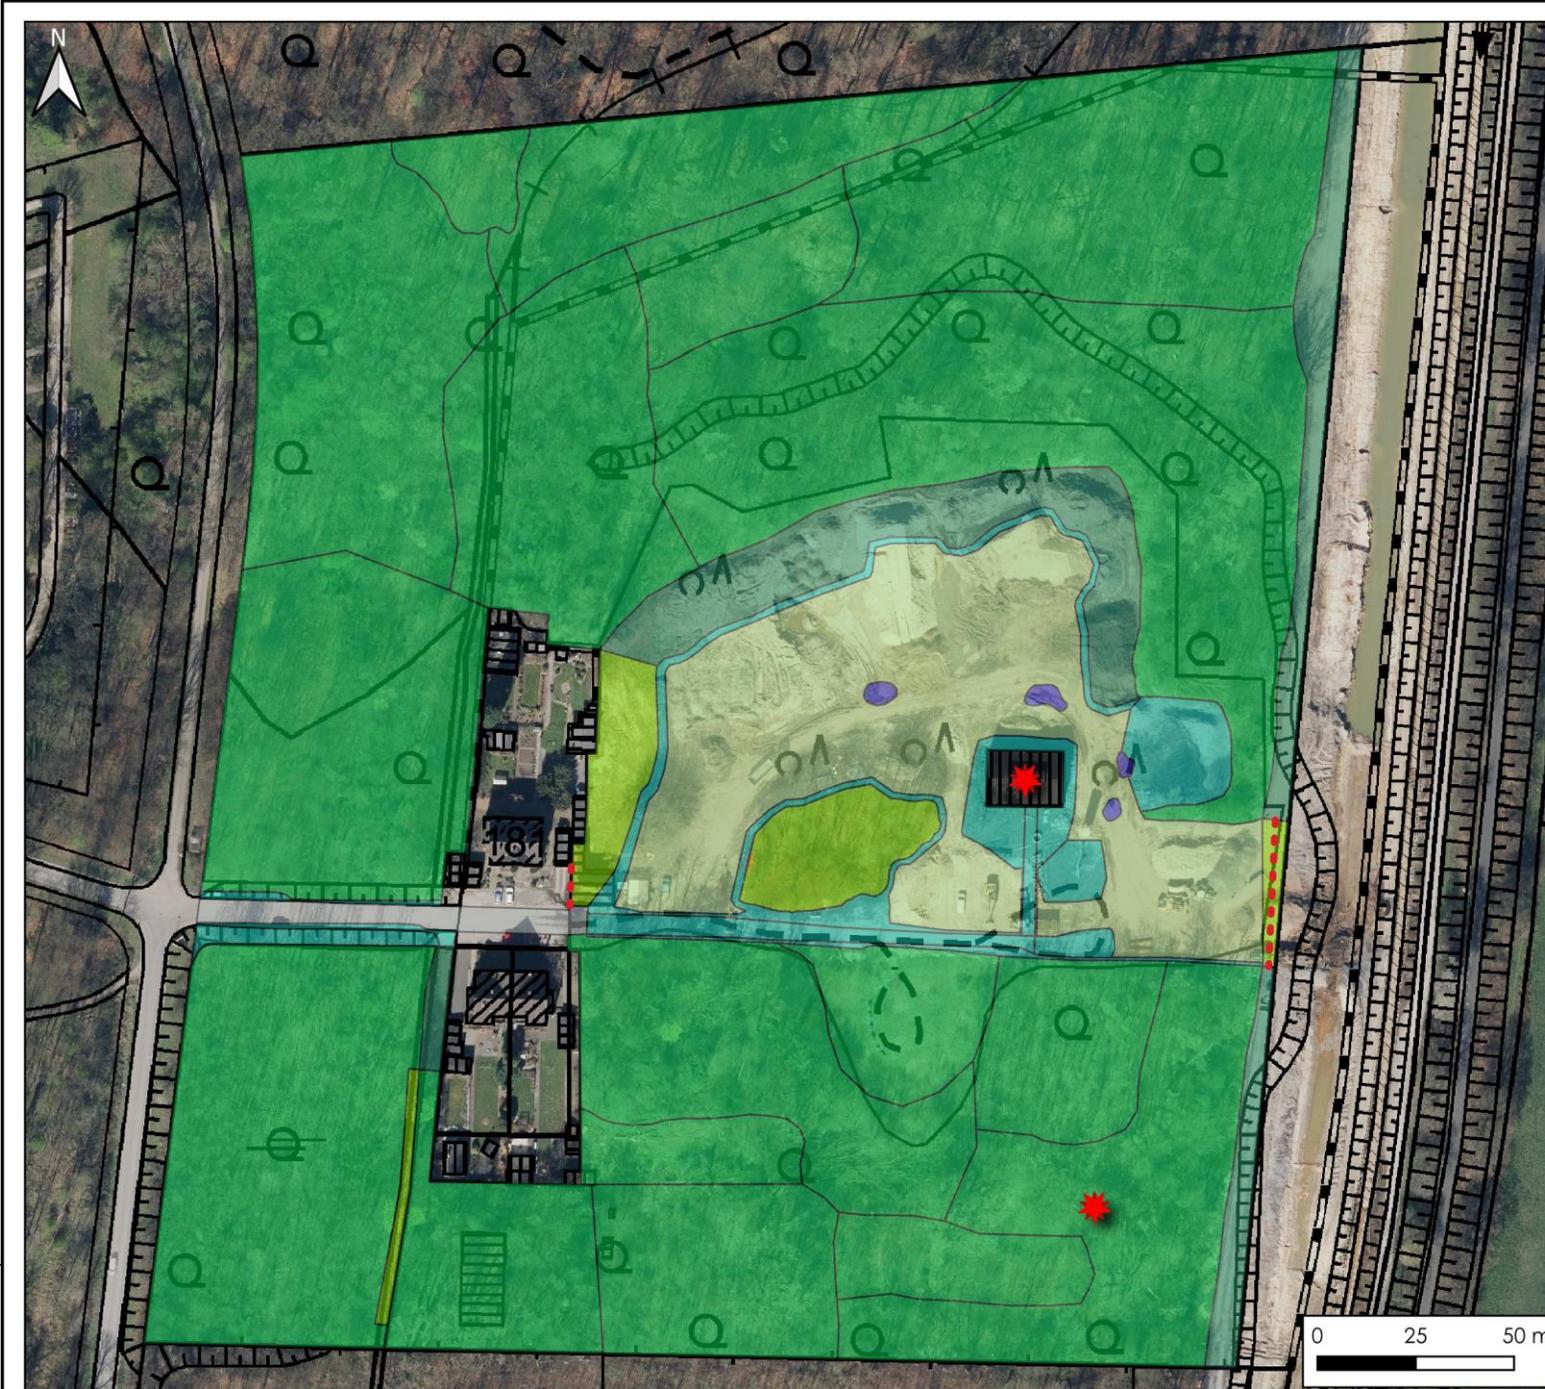
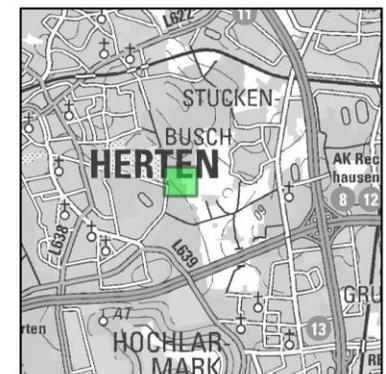
**HeimatERBE-Fläche  
Ewald 5  
- Ziel-Zustand -**

Eine Entwurfsplanung (Stand März 2022) kann den folgenden Karten entnommen werden:

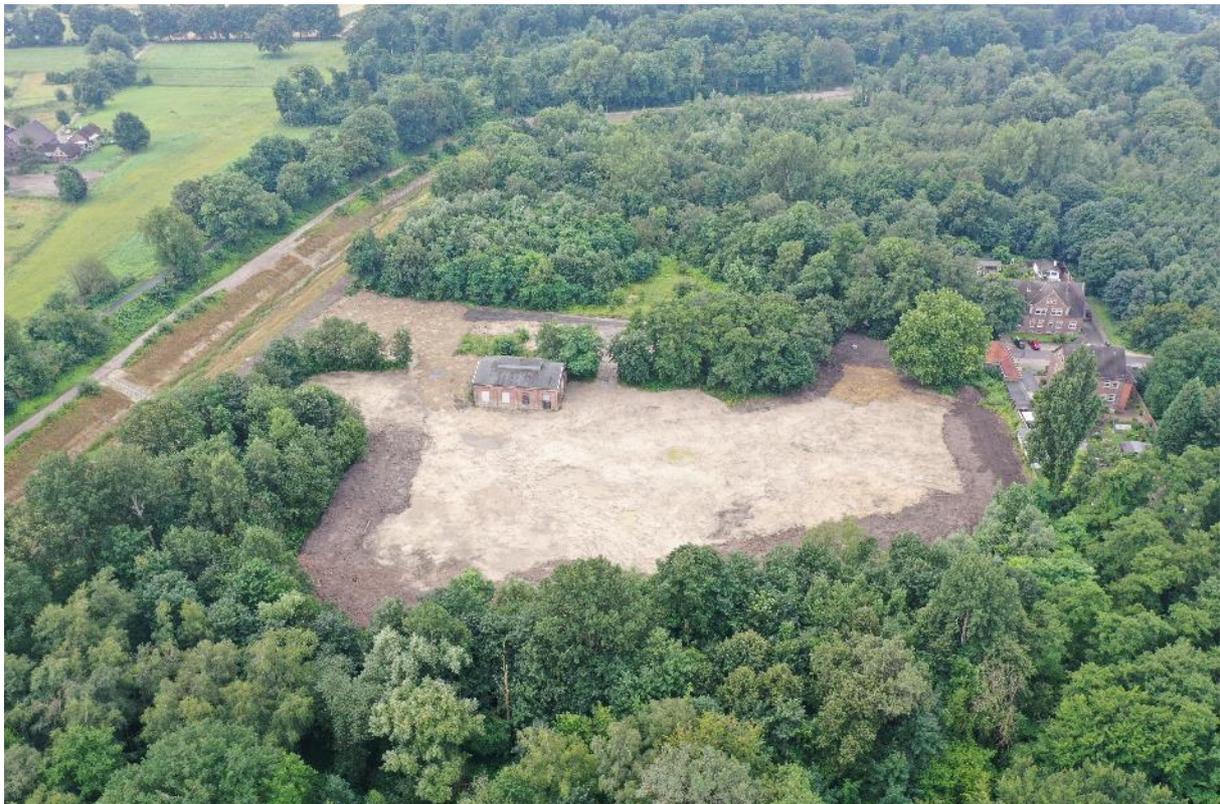
*Abb. 2: Drohnenaufnahme vom nördlichen Rand der HeimatERBE-Fläche mit Blick Richtung Süden nach Aufgabe der BE-Fläche durch die EGLV.*

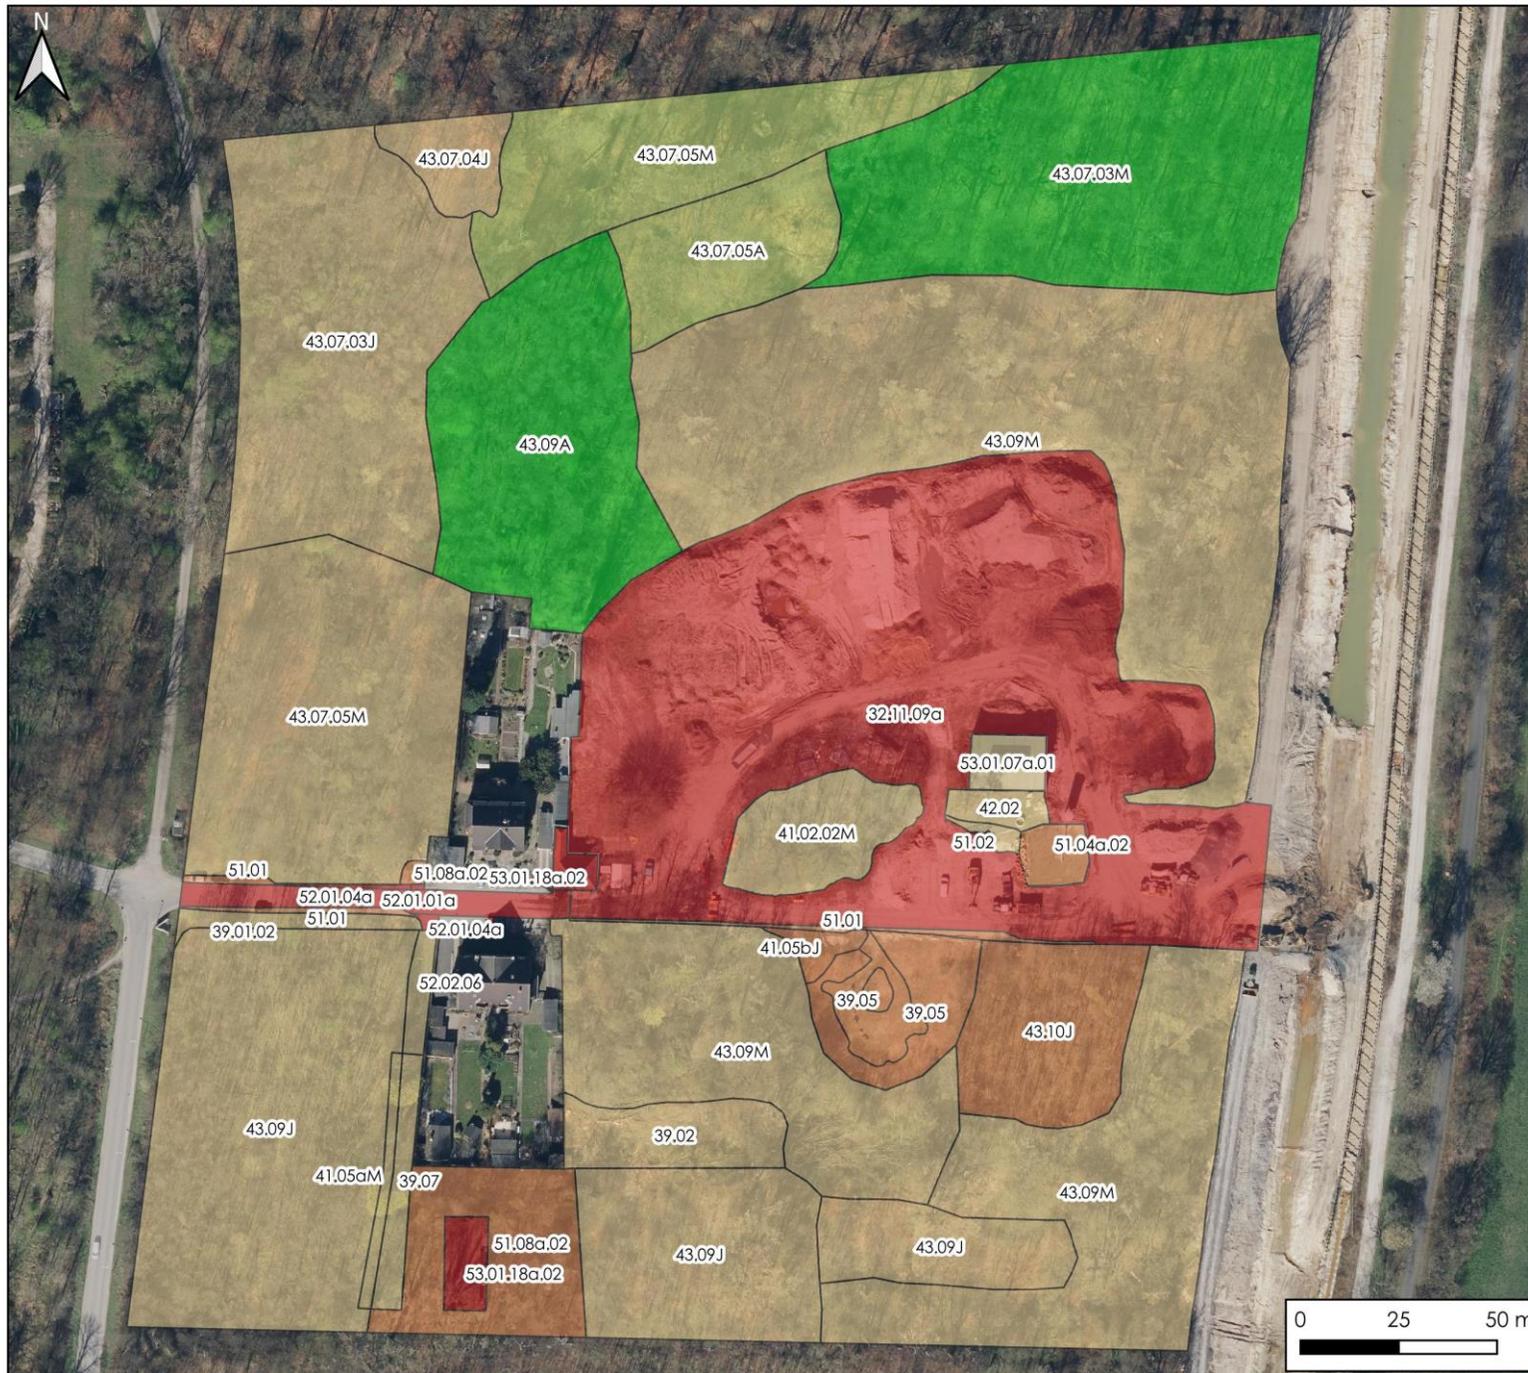
**HeimatERBE-Fläche  
Ewald 5  
- Ist-Zustand Juli 2021 -**

Im Ausgangszustand zum Zeitpunkt der Flächenübernahme weisen **gut 19 %** der Gesamtfläche von Ewald 5 einen **sehr geringen Biotopwert** auf. Primär handelt es sich dabei um die Flächen, die im Zuge der Renaturierung des Resser Bachs als Baustelleneinrichtungsflächen beansprucht wurden (sowohl zur Befahrung/zum Transport, als auch zu Lagerungen von Bodenmassen). Die Zuwegung zu den Wohnhäusern Nimrodstraße 181-184, die auch zum ehem. Zechentor führt, und die Grundfläche des ehem. Torhauses sowie des ehem. Wohnhauses im Süden stellen die vollversiegelten Areale auf Ewald 5 dar und weisen daher ebenfalls einen sehr geringen Biotopwert auf.

Zumeist eher kleinteilige Flächen, die benachbart zu den Verkehrswegen und bestehenden Wohnbebauungen liegen und durch illegal durch Dritte genutzt werden, sowie eine Robinienaufforstung und die eigentliche Sukzessionsfläche südlich des Offenlandes charakterisieren die Biotope **geringer Wertigkeit**. Diese finden sich auf **fast 7 %** von Ewald 5. Biotope **mittlerer Wertigkeit** dominieren das Umfeld der ehem. Schachanlage. Besonders die jungen und mittelalten aufgeforsteten Flächen, untergeordnet brachgefallene Teilflächen, eine Lichtung und die alte Schmiede, bedecken so **über 50 %** des Gesamtareals.

Als **hoch (fast 6 %)** und **sehr hoch (ca. 13 %)** kann die Wertigkeit der Waldflächen, die keinen forstlichen Charakter mehr und ein Alter von ca. 70 Jahren (Schwarzerlen) bzw. deutlich über 100 Jahren (Buchen und Eichen) aufweisen, eingestuft werden. Biotope mit einer **hervorragenden Wertausstattung** finden sich auf dem HeimatERBE Areal zum Zeitpunkt der Flächenübernahme **nicht**.

Im gewichteten Mittel liegt der Biotopwert der Gesamtfläche bei etwa 11,5 Punkten von möglichen 24 Punkten. Es ergibt sich also ein deutliches Steigerungspotenzial.

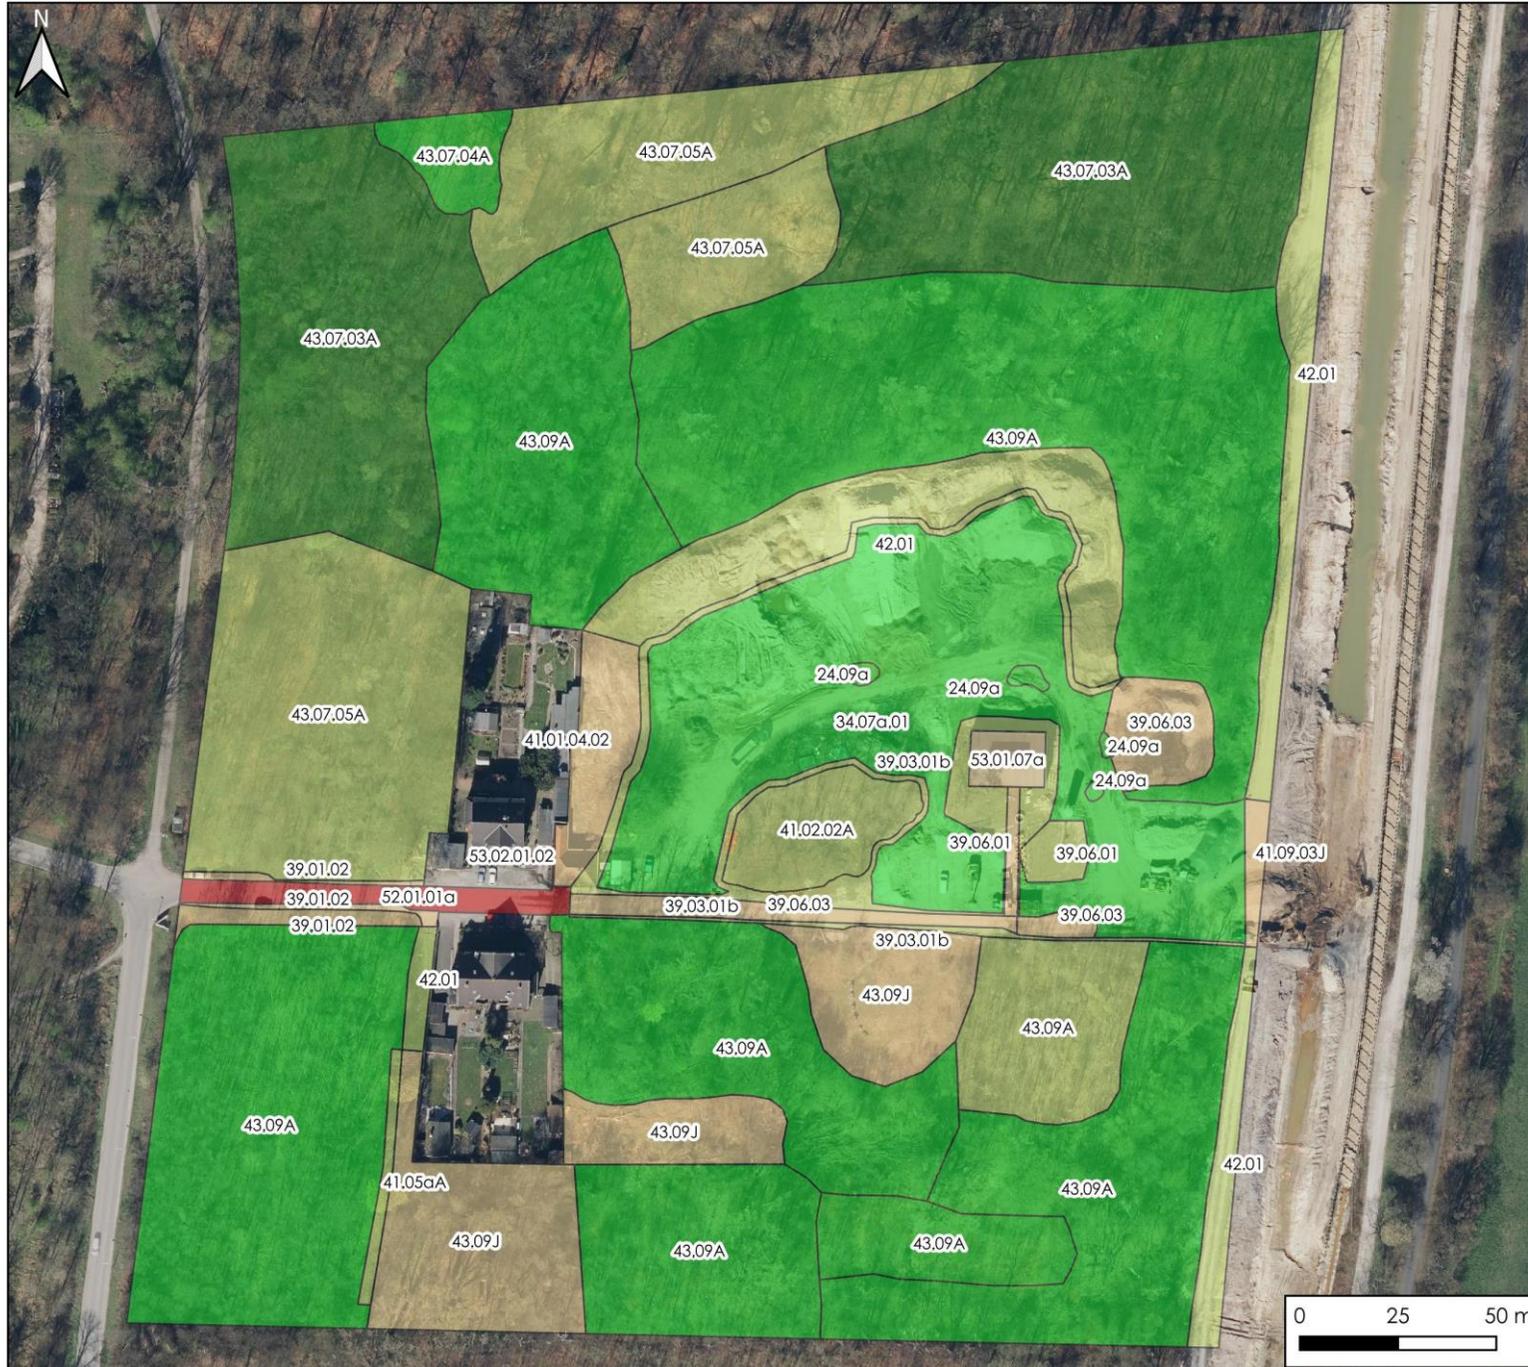
**HeimatERBE-Fläche  
Ewald 5  
- Ziel-Zustand -**

Im Zielzustand finden sich wenige, **sehr geringwertige Biotope** auf dem Areal. Hierbei handelt es sich um den gut 100 m langen Abschnitt der Nimrodstraße – dieser entspricht **weniger als 1 %** der HeimatERBE-Fläche. Die Außenmauer des ehem. Torhauses, die zur Abgrenzung erhalten wird und mit zusätzlichen Artenschutzelementen ausgestaltet wird, stellt das einzige Biotop mit **geringer Wertigkeit** in 100 Jahren dar (**ca. 0,01 %**).

Gehölzsäume sowie junge Laubwälder, die sich in Folge der Sukzession z.B. auf dem heutigen Areal des ehem. Wohnhauses im Süden entwickeln werden, kennzeichnen **größtenteils** die Biotope **mittlerer Wertigkeit** gemäß BKompV. Diese Biotope sowie verschiedene Ruderalstandorte und Kleingehölze, welche zur Strukturanreicherung auf Ewald beitragen werden, führen zu einer Präsenz dieser Biotopwertklasse auf **gut 9 %** des Gesamtfläche.

Waldmäntel und vorgelagerte Saumbiotope, die in der Zukunft im Übergang zwischen Offenland und den bestockten Flächen angelegt und gepflegt werden, charakterisieren gemeinsam mit alten Buchwäldern (basenreich) die gemäß BKompV **hoch wertigen Biotope** auf insgesamt fast 2 ha (anteilig **beinahe 24 %**).

Die im Ist-Zustand zumeist noch mittel wertigen aufgeforsteten Gehölzbestände werden sich im Laufe der Zeit durch die HeimatERBE-Waldstrategie zu strukturreichen und vielfältigen Waldökosystemen wandeln und so einen **sehr hohen Biotopwert** erreichen. Ebenfalls in diese Wertklasse werden im Ziel-Zustand das artenreiche Grünland und die darin liegenden temporär wasserführenden Senken fallen; sodass **über 50 %** von Ewald 5 durch einen sehr hohen Biotopwert gemäß BKompV gekennzeichnet sein werden.

Die zum Zeitpunkt der Flächenübernahme schon alten Buchen-Eichen-Mischbestände (ca. 1,2 ha, entspricht etwa **14 %**) werden bis zum avisierten Zielhorizont noch älter und strukturreicher sein. Typische Prozesse der einsetzenden Zerfallsphase werden die sehr wertvollen Bestände (in der BKompV-Wertklasse **„hervorragend“** einzuordnen) zunehmend kennzeichnen.

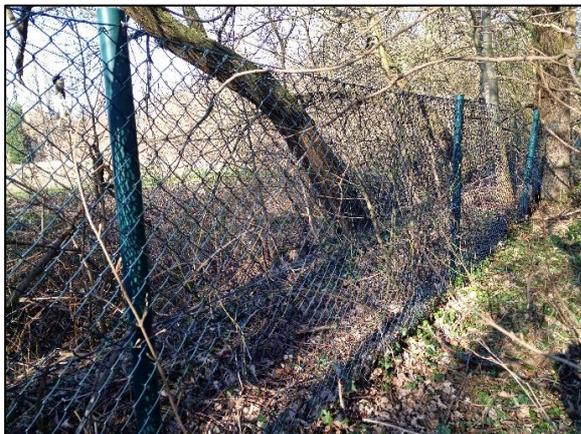
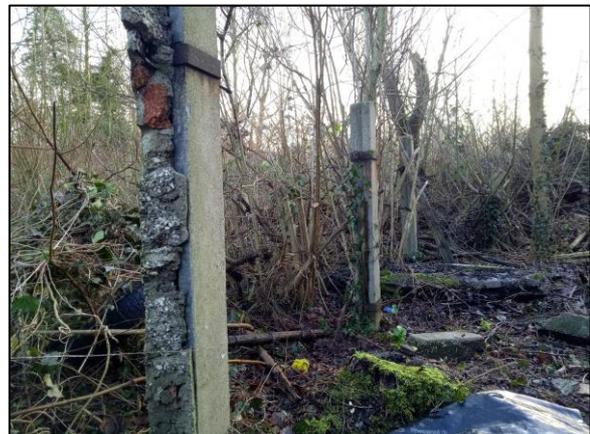
Reste von Zaunanlagen wurden vollständig inklusive Fundament zurückgebaut.

- Zaunrückbau (Holz mit Stacheldraht, Betonpfähle, Maschendraht) insg. ca. 700 m
- Müllaufsammeln und entsorgen (ca. 1 ha)
- Entfernung alter Telefonmasten und Verbotsschilder (4 Stk.)
- Oberirdische Reste von Baumaterial im südlichen Wald entfernen
- Verladerampe zu Artenschutz Zwecken räumen (ca. 20 qm)
- Betonrampe entsiegeln und naturnah herstellen (ca. 30 qm)
- Gebäude-Bodenplatte zurückbauen und naturnah herstellen (ca. 400 qm)

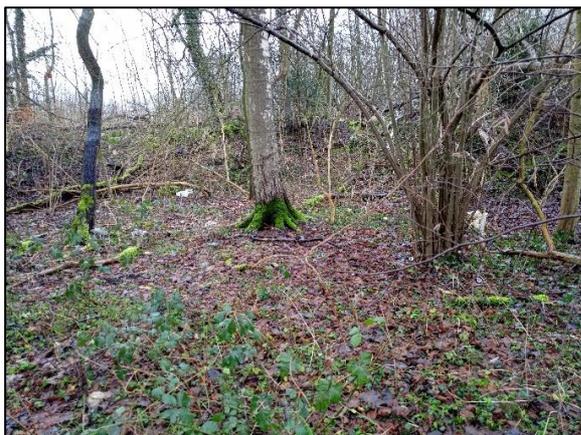
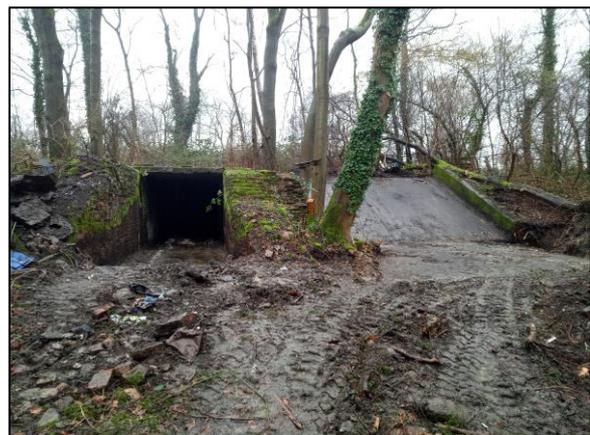
Links: Hoher Vermüllungsgrad in Teilbereichen der Fläche wurde erfasst und entsorgt.

Rechts: Die zuvor mit Schutt und Müll versperrte Verladerrampe, kann nun umgebaut werden.

Unmittelbar angrenzend liegt eine betonierte Fläche, die vollständig zurückgebaut wurde.

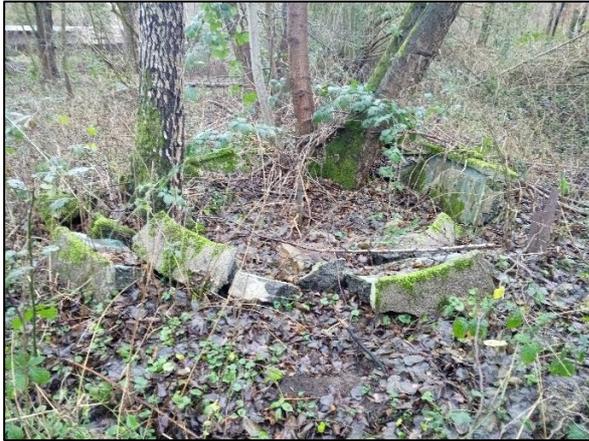
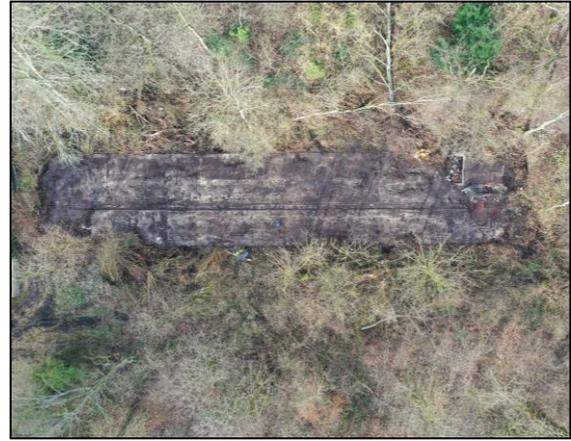
Links: Oberirdische Reste von Baumaterial oder Gartenanlagen wurden entsorgt.

Rechts: Einen Zufallsfund stellte diese ca. 400 m<sup>2</sup> große Bodenplatte eines ehemaligen Gebäudes dar, welche freigelegt und entsiegelt wurde.

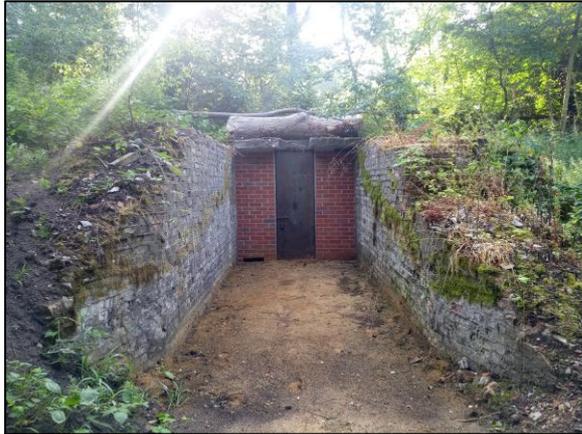
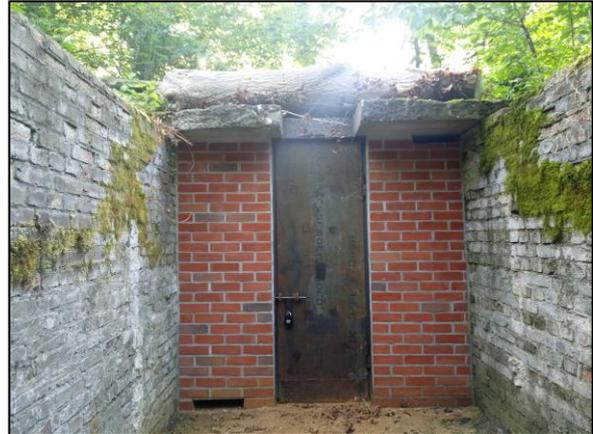
Links: Großaufnahme der Verladerampe mit freigestelltem Gemäuer, Absturzsicherung und entsiegelter sowie anschließend mit Sand abgedecktem Eingang.

Rechts: Nahaufnahme des zugemauerten Eingangs mit Eingangstür und Eingangsschlitz oben rechts und unten links.

- Verladerampe verkehrssicher herstellen, statisches Gutachten erstellen und innen mit 14 x 14 cm Eichenkanthölzern abstützen.
- Mauerwerk von Gehölzen freistellen, um Schäden an Gemäuer und Abdeckungen auszuschließen. Stammholz wird später als Wegesperre umgenutzt.
- Verladerampe von vorne vermauern (4 m<sup>2</sup>) unter Aussparung von insg. 3 Eingangsmöglichkeiten für fliegende sowie bodenaktive Tiere sowie Installation einer Tür inkl. Schloss.
- Boden mit etwa 1,5m<sup>3</sup> ungewaschenem Rohsand 5cm überdecken. Übermengen werden für 3 Sandaufschichtungen verwendet.
- Installation von acht Fledermaussteinen und zwei Trapezprofilen (jeweils 0,5 m x 2 m) an den Innenwänden.
- Aufstapeln von Dachpfannen, die im Zuge der Entmüllung gefunden wurden und so zu Artenschutz Zwecken umgenutzt werden können.

Durch die Umbaumaßnahmen wurde die Verladerampe verkehrssicher und für gewünschte Tiergruppen barrierefrei und mit Nisthilfen hergestellt. So wird sie künftig ein Sonderbiotop insbesondere für Fledermäuse, Amphibien, Reptilien und andere Kleinsäuger darstellen.

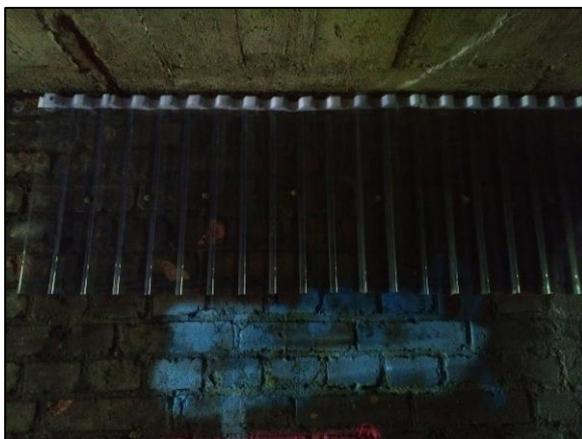
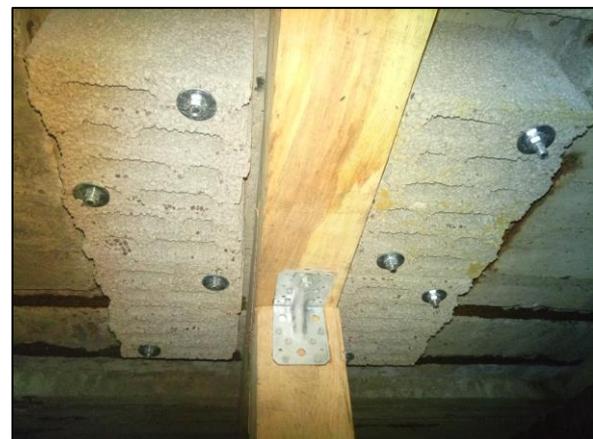
Fledermausnisthilfen aus transparentem Trapezprofil (links) sowie speziellen Fledermausniststeinen (rechts).

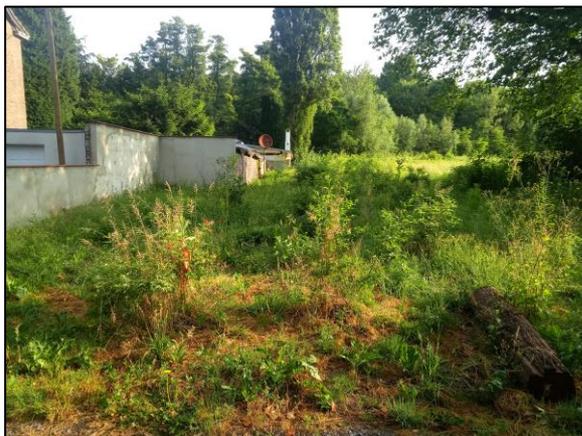
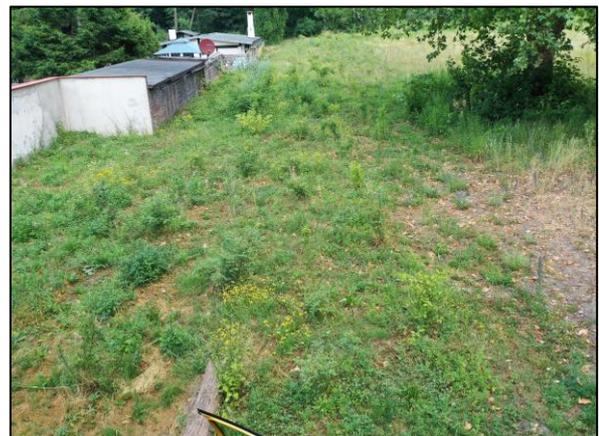
Freigeschnittene Wildobstpflanzung mit erkennbar freigestellten Einzelsträuchern.

Die 3.443 m<sup>2</sup> große Wildobstpflanzung wurde vor dem Aussamen von Beikraut zwischen den Pflanzreihen freigeschnitten. Die Schnitthöhe betrug ca. 20 cm. Die Pflegemaßnahme soll die Wuchsbedingungen der jungen Sträucher verbessern, indem sie lichte Bedingungen und ein förderliches Mikroklima schafft und konkurrenzstarke sowie hochwüchsige Pflanzen hemmt.

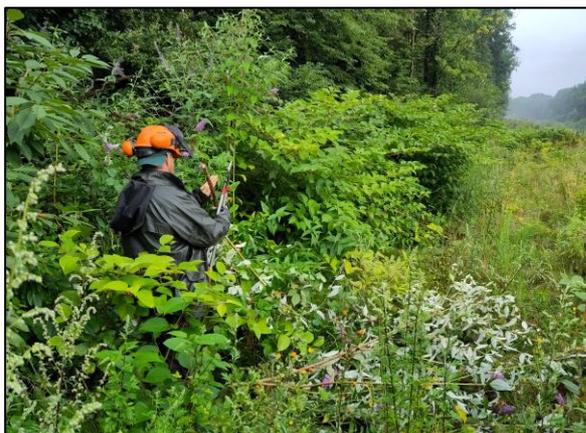
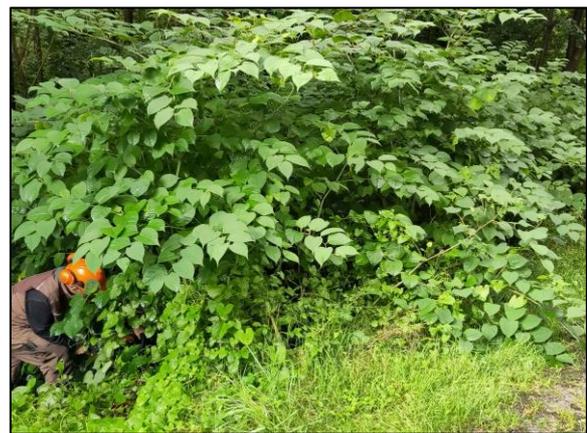
Rückschnitt der invasiven Neophyten Schmetterlings-Flieder (links) und Knöterich (links und rechts).

Um heimischen Arten bessere Bedingungen zu schaffen, unter anderem im Hinblick auf Licht- und Nährstoffzugang und gesetzlichen Empfehlungen des BfN zu folgen, wurden auf einer Fläche von 284 m<sup>2</sup> invasive Arten wie der japanische Staudenknöterich und Flieder zurückgeschnitten. Dabei wurde der Zeitpunkt so gewählt, dass die Neophyten noch vor der Samenreife standen, sodass die Biomasse auf der Fläche verbleiben konnte.

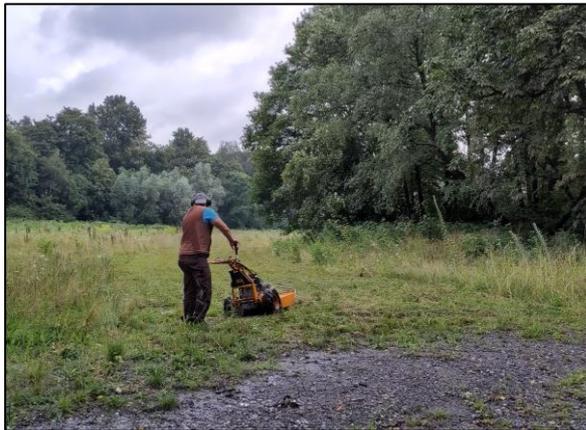
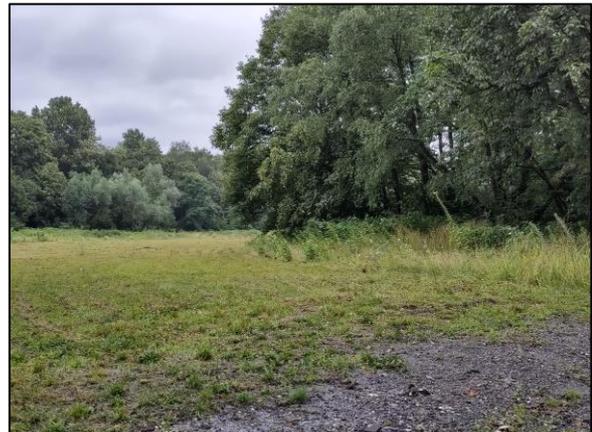
Wiesenfläche während (links) und nach dem Mähen (rechts) mit erkennbar breitem Saum am Gehölz.

Anfang August 2023 wurde auf der Fläche Ewald 5 eine Mahd durchgeführt, um die Offenlandbiotope zu fördern. Diese erstreckte sich über eine Fläche von ca. 8.600 m<sup>2</sup>. Die Schnitthöhe betrug ca. 10 cm und zu angrenzenden Biotopen wurden Säume von rund 2 m Breite gelassen, um Tieren einen Rückzugsraum zu bieten.

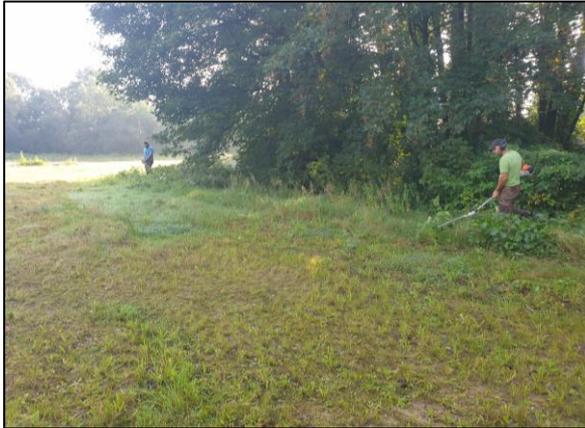
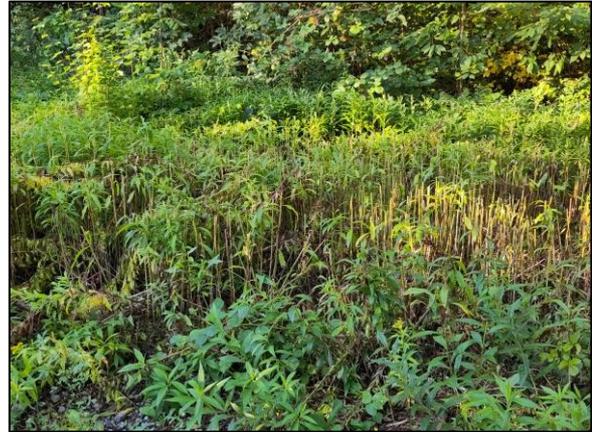
Links: Pflegeschnitt der Saumbereiche mit Teleskopheckenschere in mittlerer Höhe.

Rechts: Ergebnis des Pflegeschnittes.

Nachdem die Säume bei der Mahd der Wiese ausgespart wurden, wurden sie nach dem Staffelprinzip wenige Wochen später gemäht. So sollen auch diese Bereiche hin zu mehr Artenreichtum entwickelt werden, der Anteil invasiver Arten verringert und eine Verarmung und Verbrachung verhindert werden.

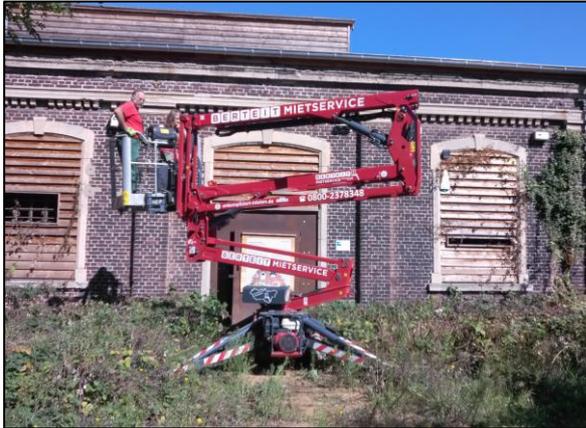
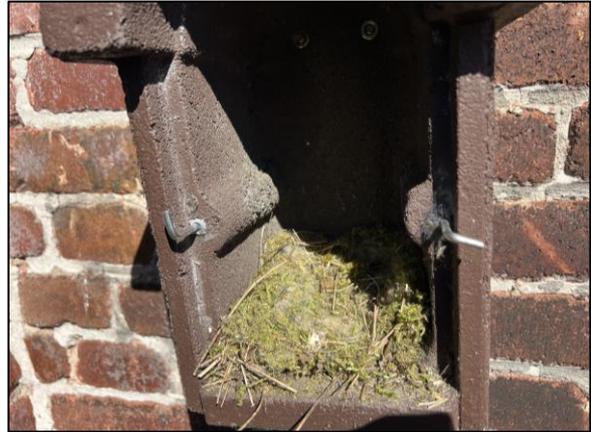
Links: Durchführung der Nistkastenreinigung mithilfe einer Arbeitsbühne.

Rechts: Nistreste in einer Höhlenbrüter-Nisthilfe.

An der Artenschutzschmiede auf der Fläche Ewald 5 sind 23 Nisthilfen angebracht. Diese wurden im Hinblick auf Besatz in der letzten Brutperiode kontrolliert und mit Hilfe einer Arbeitsbühne gereinigt.

Ein Nachweis einer Belegung (in Form von Nistresten, Kot oder Insekten) konnte bei 78 % der Nisthilfen erbracht werden, 75 % der Vogel-Nisthilfen waren von Vögeln belegt und eine der drei Fledermaus-Nisthilfen wies Fledermauskot auf.

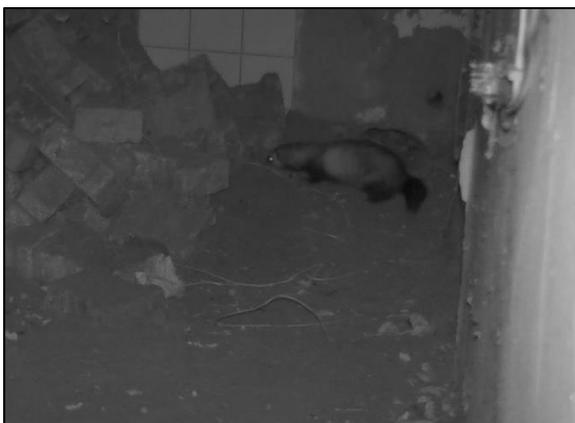
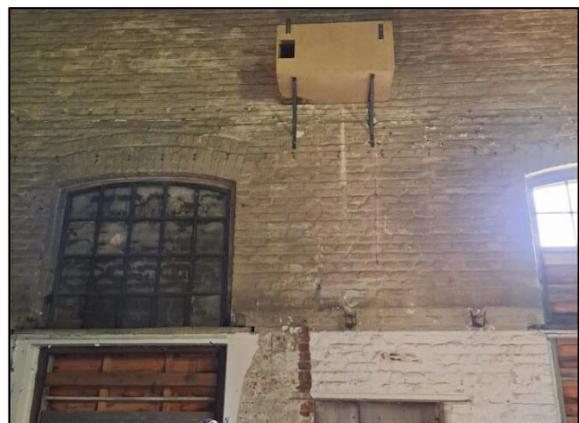
Neue Positionierung des Schleiereulennistkastens in der Artenschutzschmiede (rechts); Wildkameraaufnahme der regelmäßigen Besuche des Maders (links).

Damit die in und an der Artenschutzschmiede aufgehängten Nistkästen für die Tiere einen Mehrwert darstellen, müssen diese einen gewissen Schutz vor Raubtieren bieten. Um den Schleiereulennistkasten vor Mardern zu schützen, der auf der Wildkamera identifiziert wurde, wurde dieser höher positioniert und auf einer Höhe von mehr als vier Metern an der Westwand der Schmiede aufgehängt.
