Essen, den 10.10.2023

Projektdokumentation der Fläche „Kurl 3“

In diesem Zusammenhang wurde die ehemalige Schachtanlage Kurl 3 der Zeche Haus Aden/Monopol im Dezember 2020 durch die HeimatERBE GmbH erworben. Das Ziel ist es die Fläche langfristig entsprechend ihrer Potenziale und standörtlichen Gegebenheiten in einen vielfältigen Flächenkomplex mit großer Biodiversität und vielfältigen Ökosystemleistungen zu entwickeln.

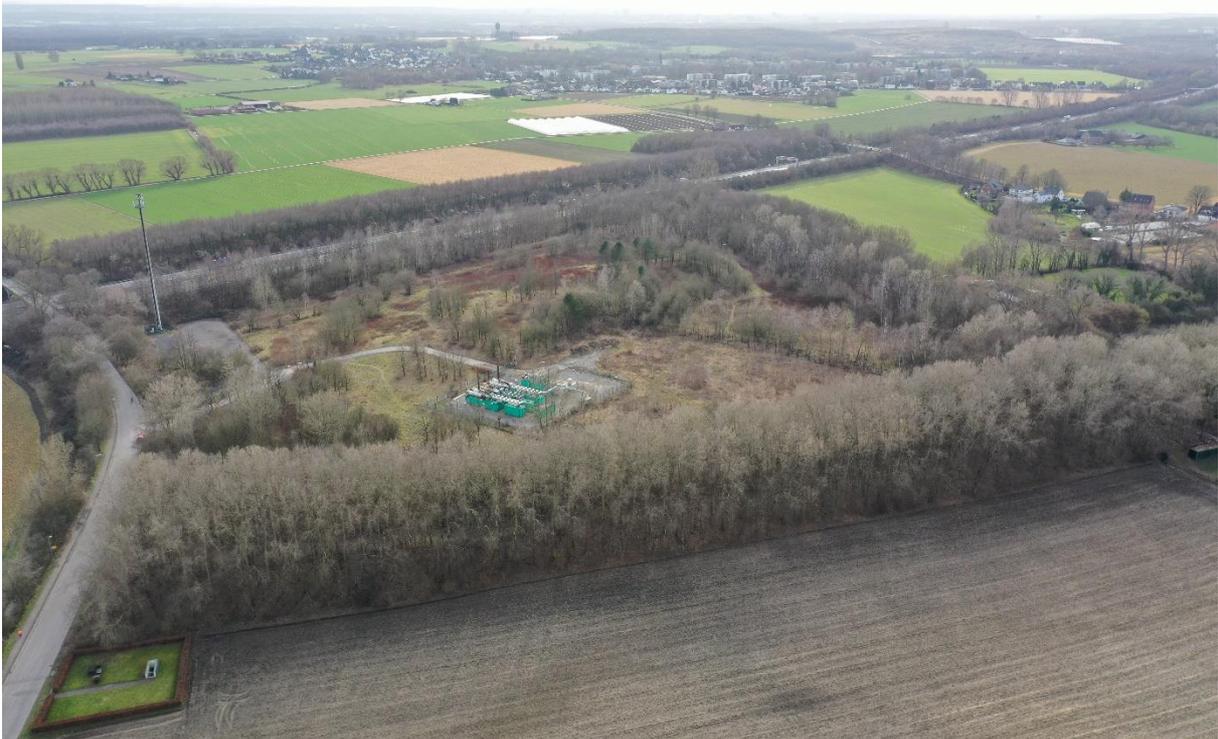
Abb. 1: Drohnenaufnahme der HeimatERBE-Fläche von Norden mit Blick Richtung Süd-Südwest.

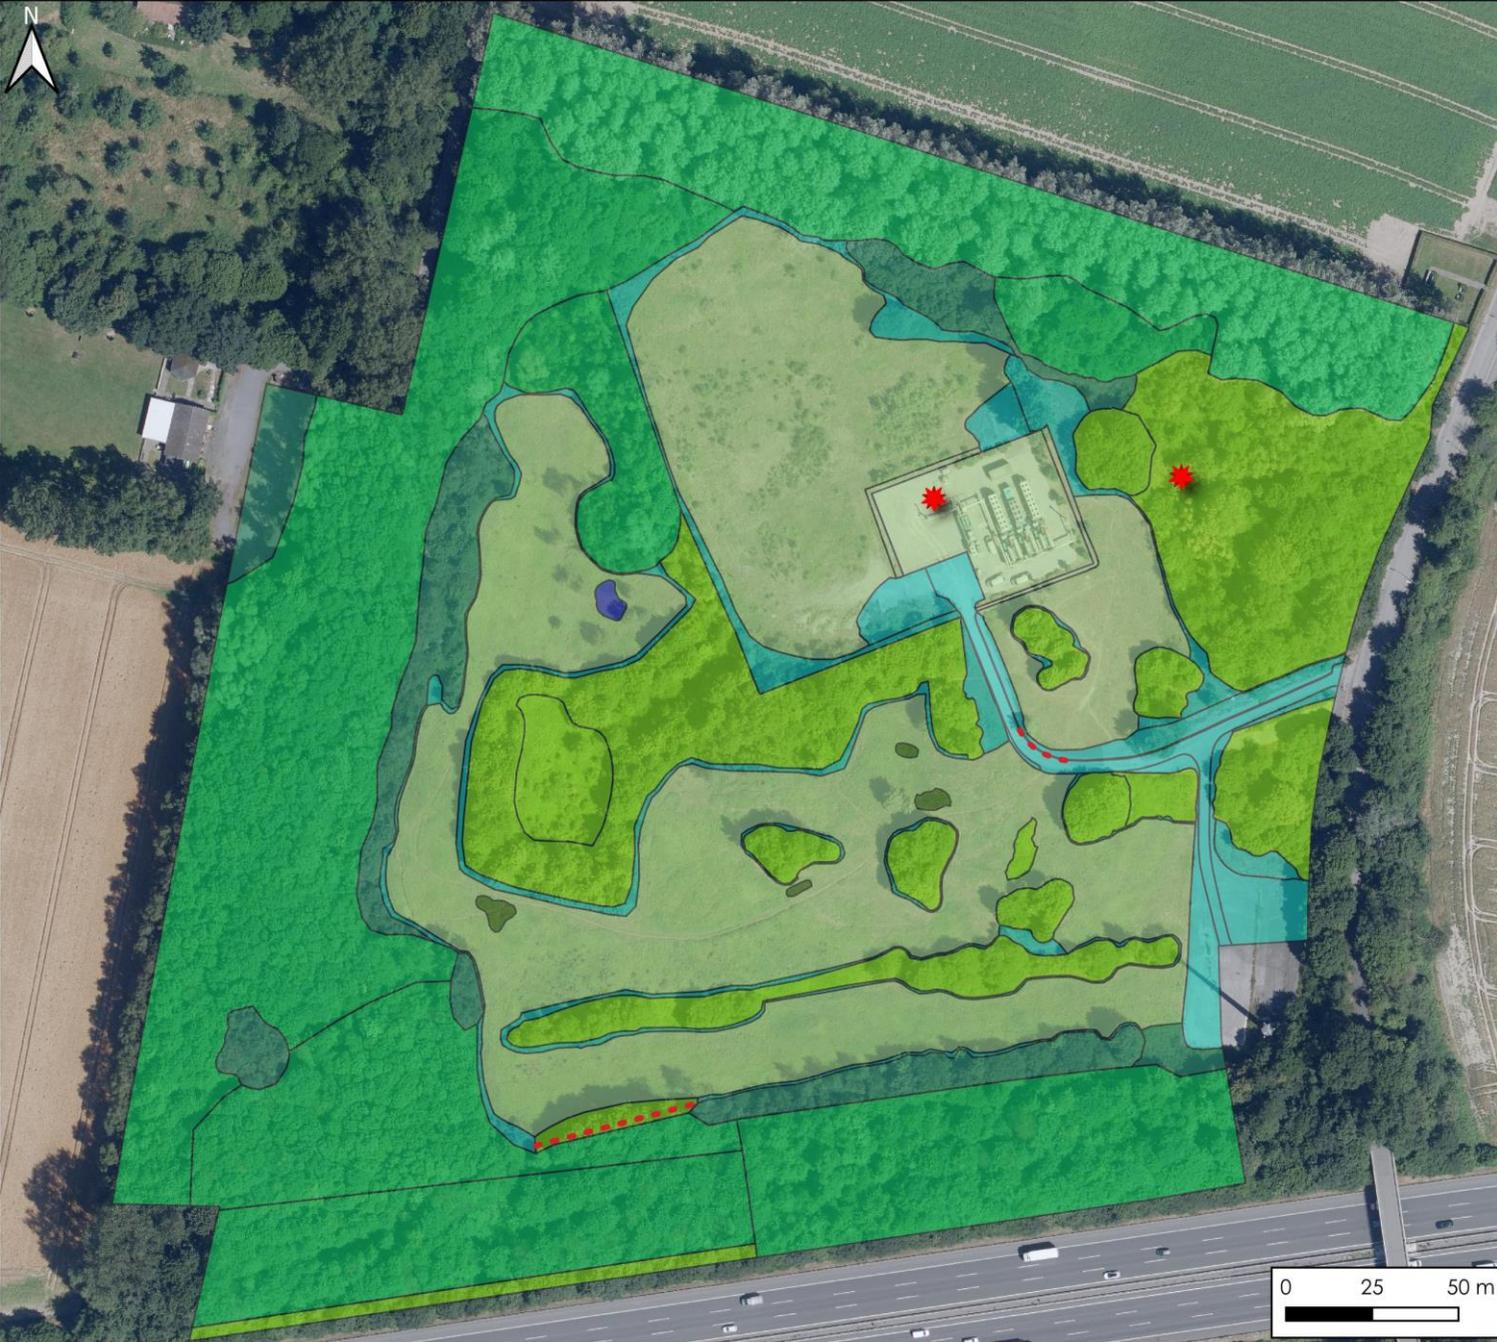
**HeimatERBE-Fläche
Kurl 3
- Ziel-Zustand -**

Eine Entwurfsplanung (Stand Februar 2021) kann der folgenden Karte entnommen werden

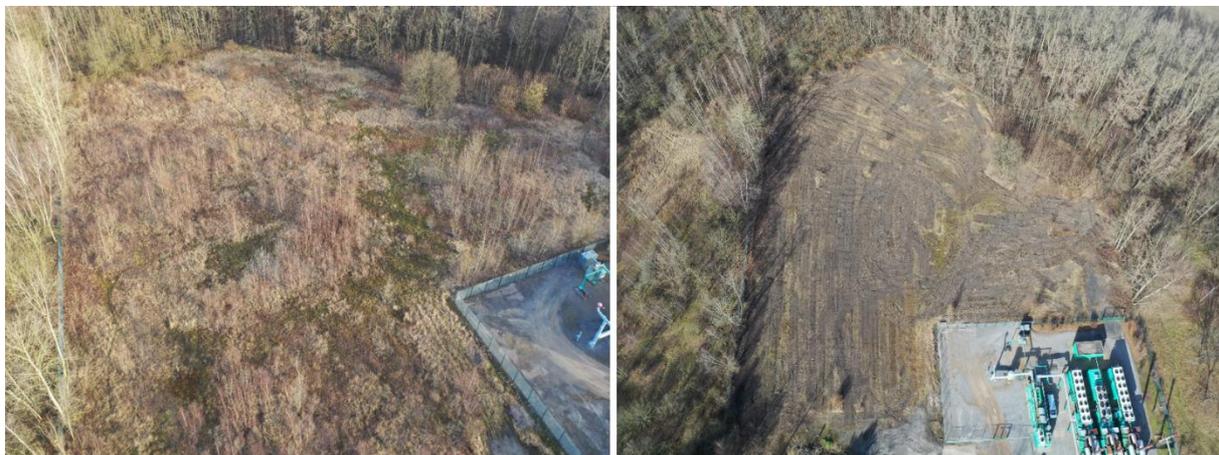
Die folgenden Bilder dienen dem Vorher (links)- Nachher (rechts)-Vergleich:

Auf einer rund 8.000 m² großen Fläche galt es, junge Pappeln und Birken, welche im Zuge der natürlichen Sukzession das Pionierwaldstadium bilden, zu entfernen. Diese Maßnahme wurde vor dem Hintergrund des prioritären Erhaltungsziels ‚Offenlanderhaltung‘ durchgeführt.

Entbuschung	
Datum	25.02.2021
Flächengröße [m ²]	8.000
Ziel	Freistellung des Offenlandes, Entfernung von Gehölzjungwuchs
Gerätschaft	Forstmulcher
Dienstleistung	Entfernung der Junggehölze durch mulchen
	Einarbeitung der Biomasse in die oberste Bodenschicht

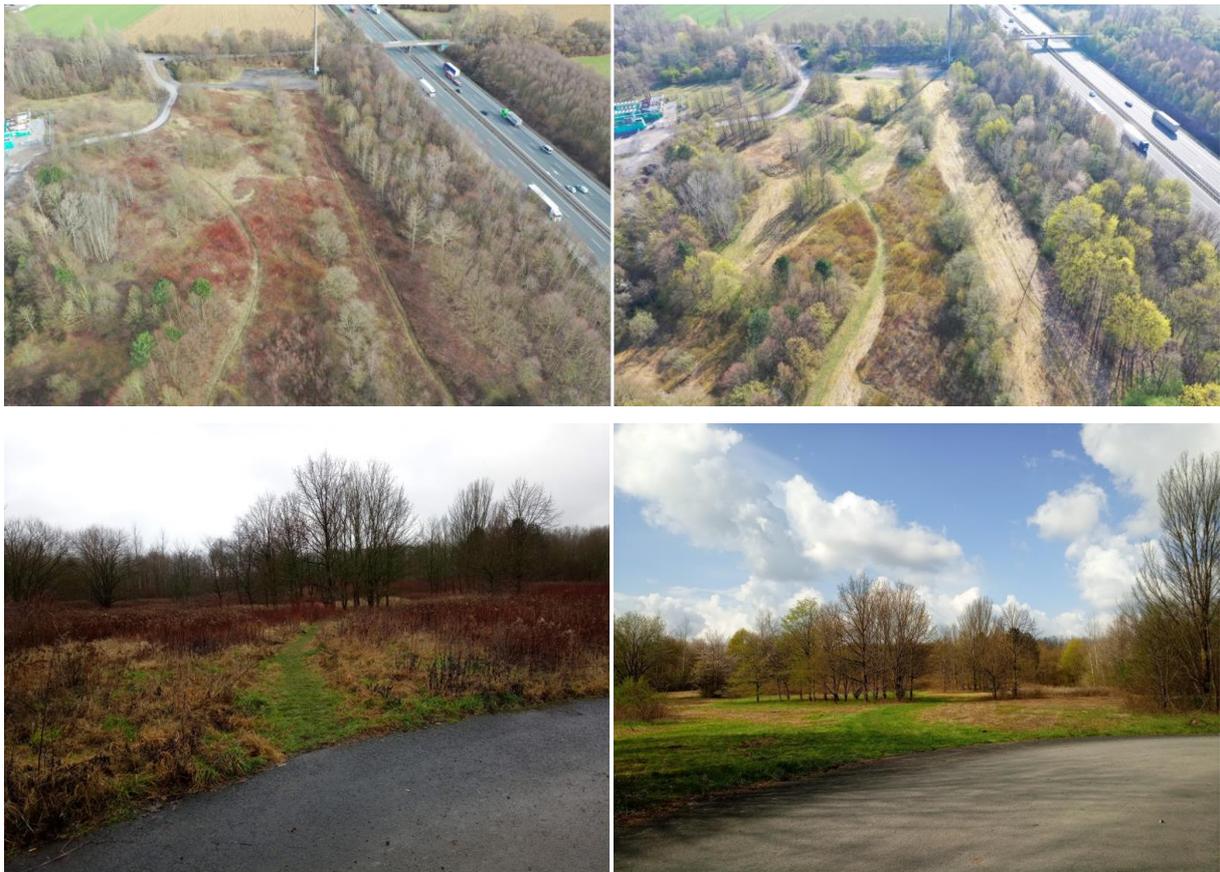
Die folgenden Bilder dienen dem Vorher (links)- Nachher (rechts)-Vergleich:

Auf einer rund 17.000 m² großen Fläche galt es, hohe, dichte und teilweise invasive Pflanzenarten, welche im Zuge der natürlichen Sukzession das Verbrachungs- und Verstaudungs-Stadium bilden, zu entfernen. Diese Maßnahme wurde vor dem Hintergrund des prioritären Erhaltungsziels ‚Offenlanderhaltung‘ durchgeführt.

Da es sich um einen ersten Räumungsschnitt des Offenlandes handelt, wurde die Biomasse mit samt den ausbreitungsstarken Samenständen von der Fläche entfernt.

Räumungsschnitt	
Datum	31.03.2021
Flächengröße [m ²]	17.000
Ziel	Erste Freistellung des Offenlandes, Entfernung invasiver Arten
Gerätschaften	Sammelmulcher, Mähraupe
Dienstleistung	Entfernung von Hochstauden durch mulchen mit Direktaufnahme
	Fein- und Nacharbeit mit Mähraupe
	Abfuhr des Schnittgutes von der Fläche

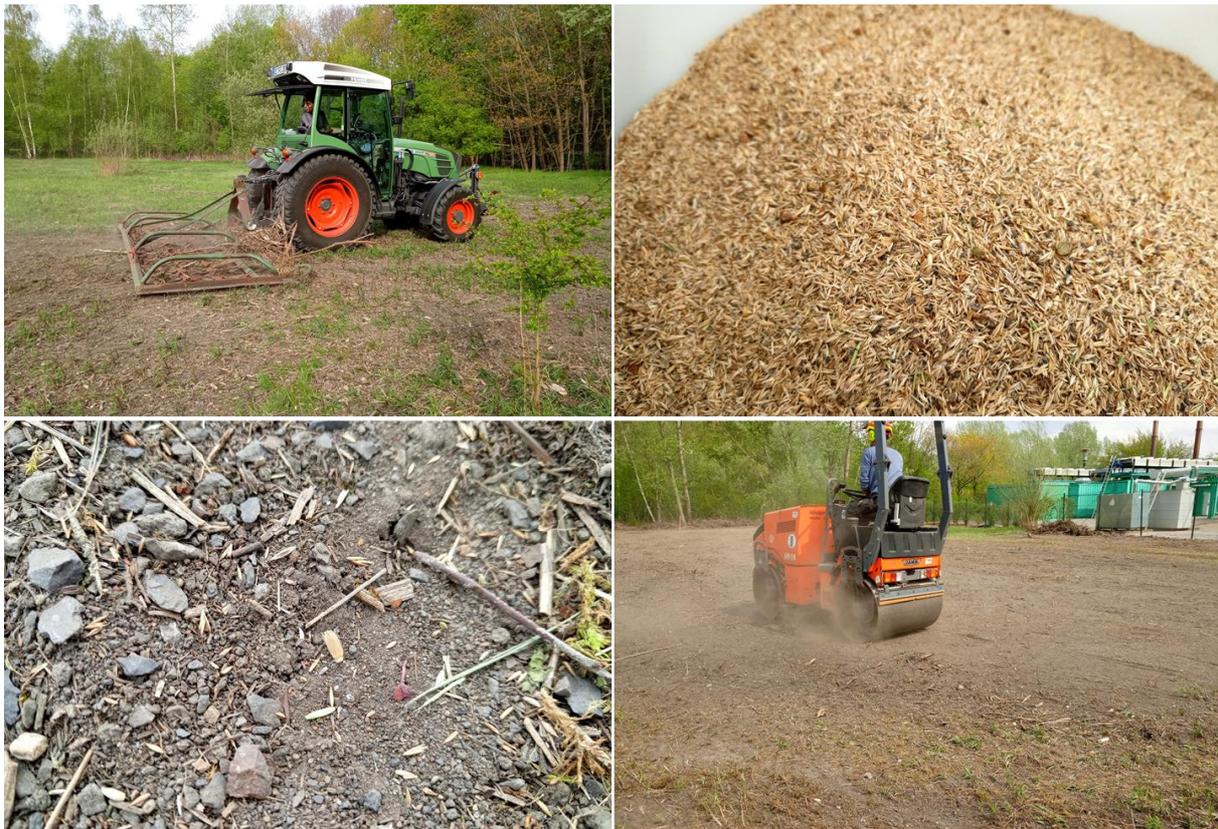
Die folgenden Bilder sollen einen Eindruck der Maßnahme vermitteln:

Auf einer rund 7500 m² großen Fläche konnte nach der bereits erfolgten Entbuschung (Maßnahme 4.4.1) und dem Erhalt der entsprechenden Genehmigung durch die zuständige Behörde eine Einsaat stattfinden. Ausgesät wurde eine robuste, artenreiche und regionale Saatgutmischung. Durch diese Maßnahme kann das Artenspektrum der Fläche enorm vergrößert werden und die Einsaatfläche als Artenpool zur Einwanderung in die umliegenden Bereiche fungieren.

Einsatz	
Datum	03.05.2021
Flächengröße [m ²]	7.500
Ziel	Entwicklung eines blüten- und artenreichen Grünlandes
Gerätschaft	Kleintraktor mit Wiesenschleppe, Sämaschine, Glattwalze
Dienstleistung	Abschleppen zur Vorbereitung der Fläche
	Einsaat des Saatgutes
	Anwalzen des Saatgutes zur Herstellung des Bodenschlusses

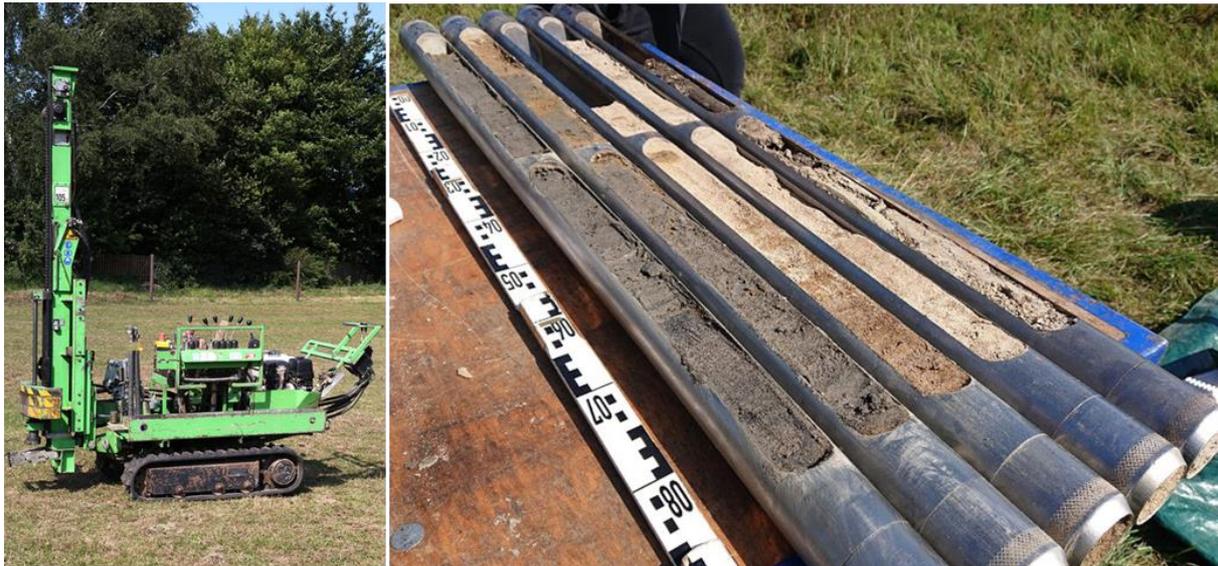
Die folgenden Bilder sollen einen Eindruck zu den Erkundungsuntersuchungen vermitteln:

Auf einer Fläche von etwa 3.900 m² ist die Entsiegelung asphaltierter sowie wassergebundener Teilbereiche geplant. Um den Beleg zur Unbedenklichkeit dieser Maßnahme erbringen zu können, wurden Bodenuntersuchungen durchgeführt. In Absprache mit der unteren Bodenschutzbehörde wurden insgesamt an 8 Punkten Kleinrammbohrungen bis in den gewachsenen Boden (zwischen 4 und 5 m) durchgeführt. Es folgte eine Analyse im Labor sowie eine Bewertung der Ergebnisse durch eine geotechnisches Gutachterbüro.

Kleinrammbohrungen	
Datum	21.05.2021
Anzahl	8
Ziel	Genehmigung Entsiegelung von 3.900 m ² Fläche zur folgenden Renaturierung und Entwicklung zum Offenland
Dienstleistung	Probenahme
	Laboruntersuchung
	Bewertung/Begutachtung

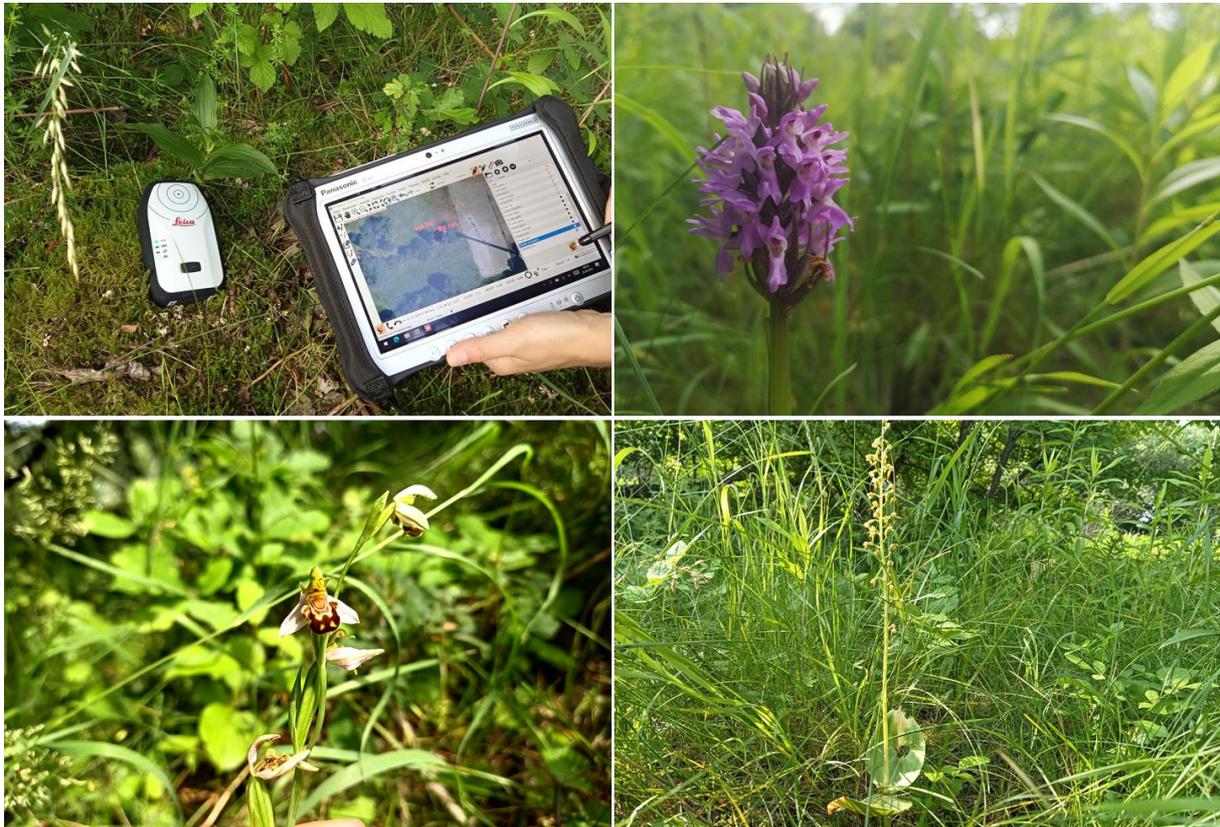
Insgesamt konnten im Rahmen dieser Erfassung 140 Exemplare ²(blühend und nicht blühend) vorgefunden werden, die aufgrund der starken Ausbreitung der invasiven Goldruten in weiteren Teilen von Kurl 3 in die Randbereiche verdrängt worden sind.

Nachfolgend einige Impressionen zur Tätigkeit:

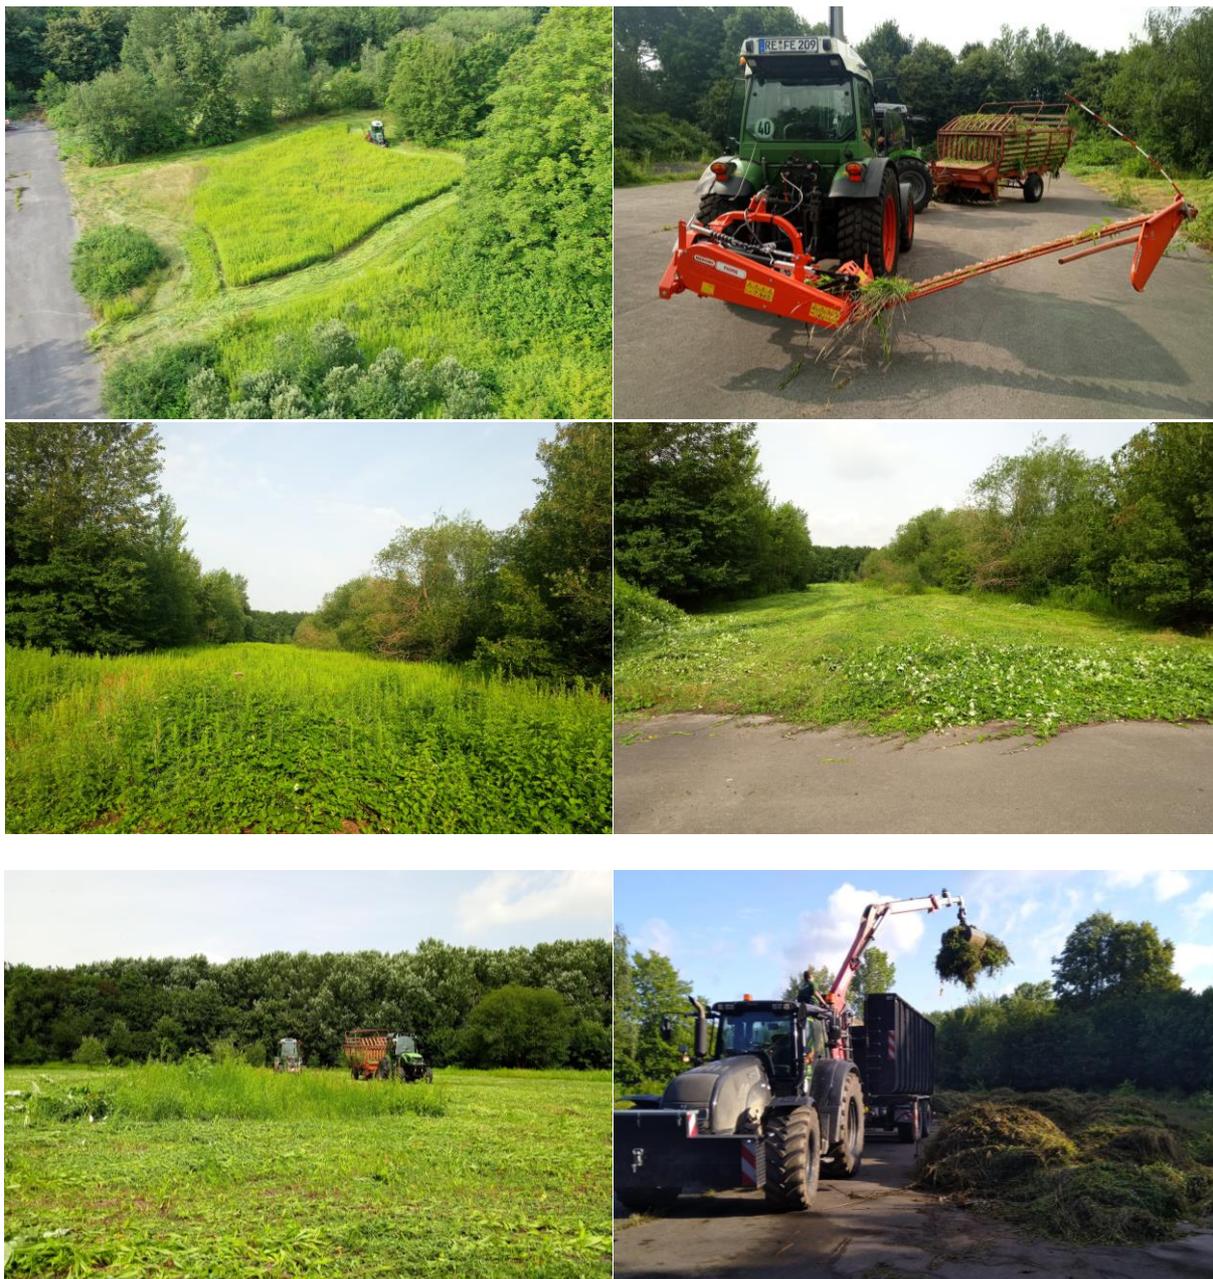
Sommermahd	
Datum	27.07.2021
Flächengröße [m ²]	26.000
Ziel	Pflege des Offenlandes und Förderung der Artenvielfalt
Gerätschaft	Doppelmesser-Balken, Bandschwader, Ladewagen mit Pick-up
Dienstleistung	Mahd mit dem Doppelmesser
	Schwaden (aufreihen) der liegenden Biomasse
	Abräumen der Biomasse von der Fläche mittels Ladewagen
	Kompostierung der Biomasse

Die folgenden Bilder sollen einen Eindruck der Maßnahme vermitteln:

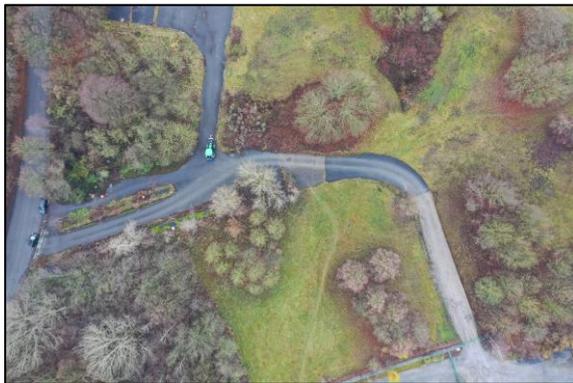
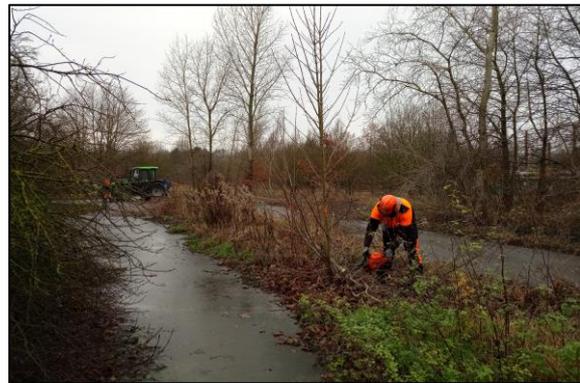
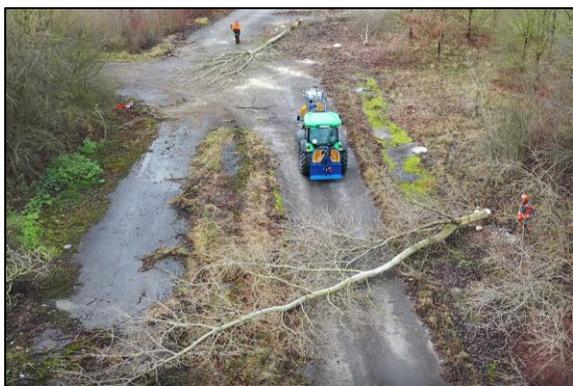
Baufeldfreimachung	
Datum	03.12.2021
Flächengröße [m ²]	530
Ziel	Baufeldfreimachung als Vorbereitung der Entsiegelung
Gerätschaft	Heckenschere, Kettensäge, Forstschlepper
Dienstleistung	Fällung von Einzelbäumen
	Freistellen der Asphaltkante
	Zwischenlagerung von Reisig und Stammmaterial zur Weiternutzung

Die folgenden Bilder sollen einen Eindruck der Maßnahme vermitteln:

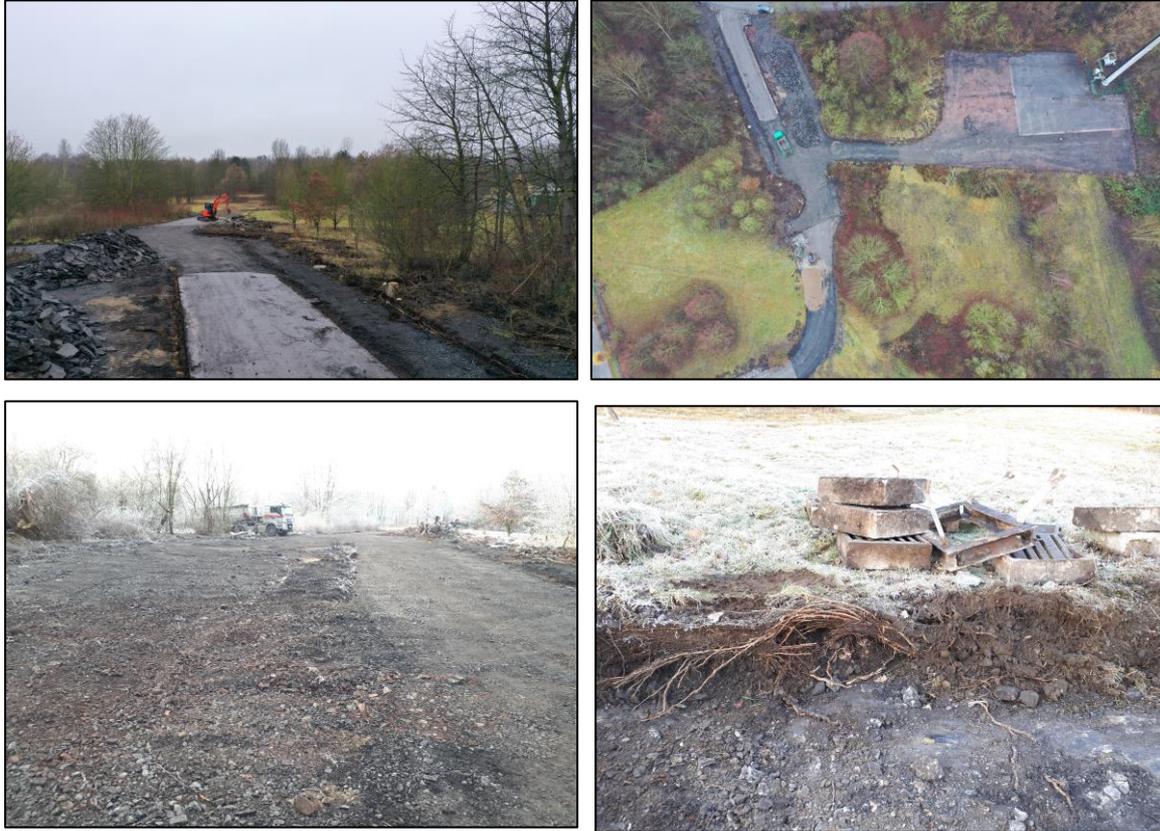
Bedingt durch die historische Nutzung befanden sich auf rund 3.725 m² Verkehrs-, Lager- und Parkflächen. Zwei Drittel dieser Flächen waren asphaltiert, das letzte Drittel betoniert.

Die folgenden Bilder sollen einen Eindruck der Maßnahme vermitteln:

Die Entsiegelungsmaßnahme erstreckte sich insgesamt auf 3.725m², wobei zwei Drittel davon asphaltiert und ein Drittel betoniert waren. Die Asphaltdecke wurde entfernt und auf das darunter anstehende Bergematerial ein natürliches, versickerungsfähiges Substrat aufgebracht.

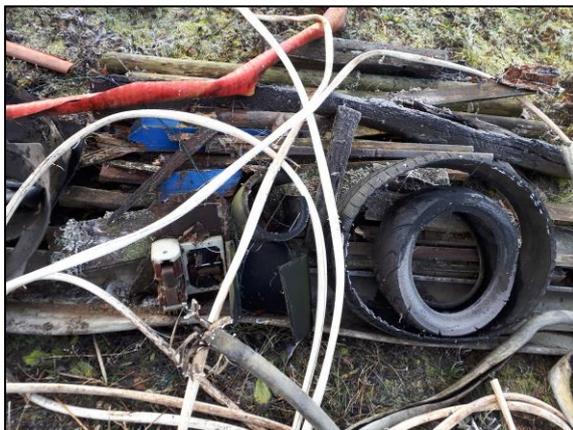
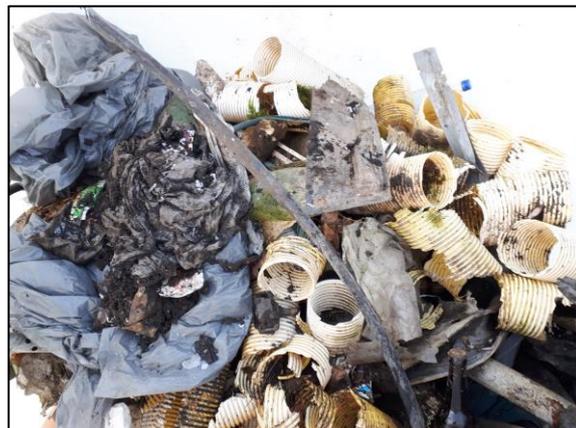
Auf rund 30.000 m² des Areals Kurl 3 befinden sich beträchtliche Mengen an Restmüll und Verunreinigungen, z.T. noch aus der historischen Nutzung der Fläche, z.T. aus privaten Haushalten. Diese beeinträchtigen die Fläche optisch, stellen ein Verletzungsrisiko für die Fauna dar, beeinflussen weitere Pflegearbeiten und belasten die Biotope stofflich, sodass sie in ihren Ökosystemleistungen eingeschränkt werden. Um auch hier einen Beitrag zur Funktionsfähigkeit des Flächenkomplexes zu leisten, wurde die Befreiung der betroffenen Teilflächen im Dezember 2021 begonnen und wird im Januar 2022 fortgeführt.

Entmüllung	
Datum	Ab Dezember 2021
Flächengröße [m ²]	30.000
Ziel	Aufwertung naturferner Flächenbereiche
Gerätschaft	Radlader
Dienstleistung	Aufsuchen und entsorgen von Restmüll oder Verunreinigungen gemäß KrAbfWG;

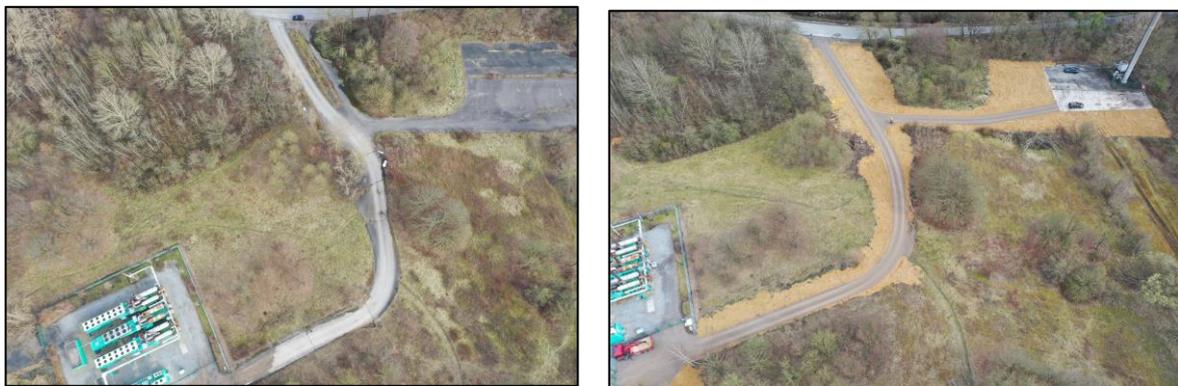
Links: Voll versiegelte Asphaltflächen im Bereich der Zufahrt und ehem. Parkfläche (02/2021).

Rechts: Entsiegelte, versickerungsfähige Dolosand-Fahrbahn und weitere Sandflächen (02/2022).

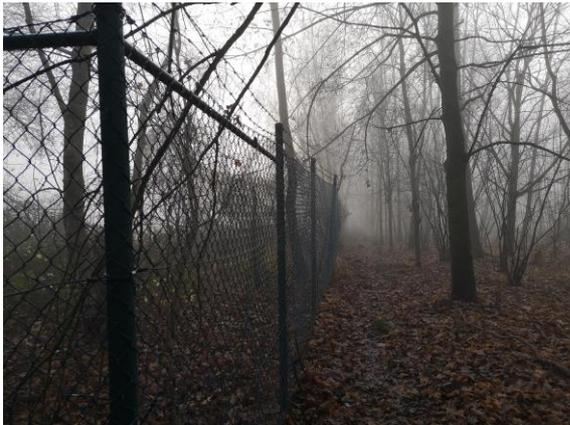
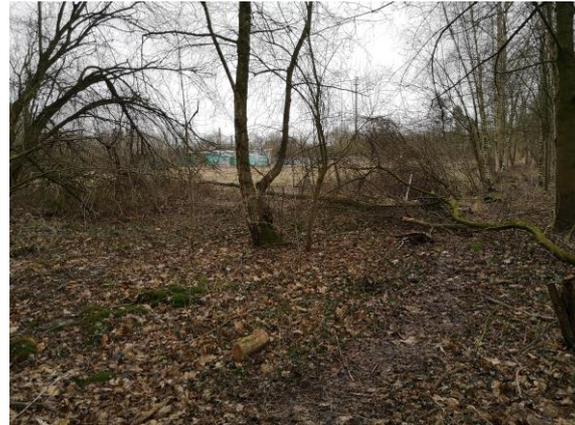
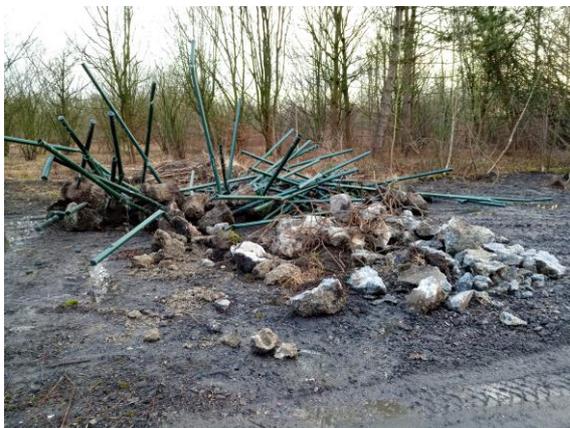
Rückbau der Zechenmauer	
Datum	Januar 2022
Flächengröße [m ²]	ca. 800
Ziel	Wiederherstellung eines naturnahen Zustandes
Gerätschaft/Gewerke	Radlader, Kleinbagger
Dienstleistung	Rückbau und Entsorgung der Zaunbestandteile

Die folgenden Bilder sollen einen Eindruck der (noch nicht vollständig abgeschlossenen) Maßnahme vermitteln:

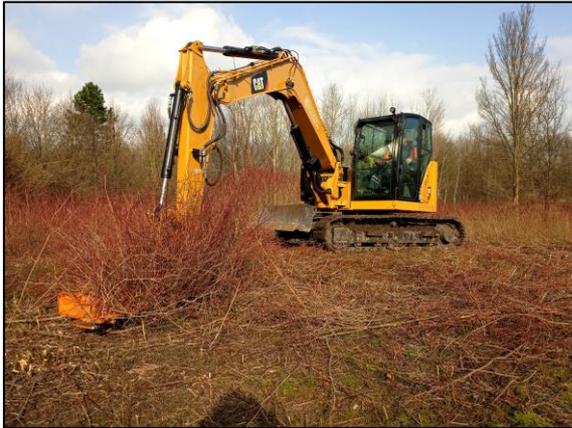
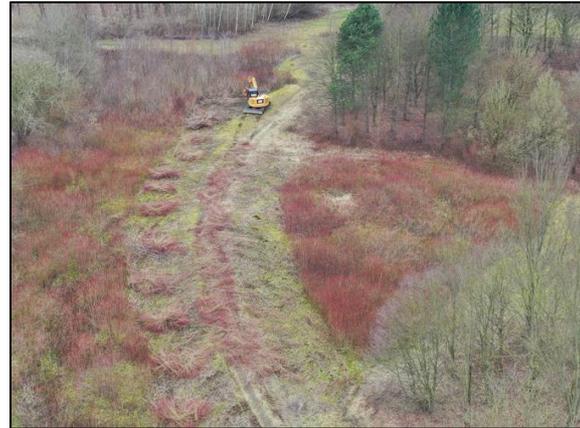
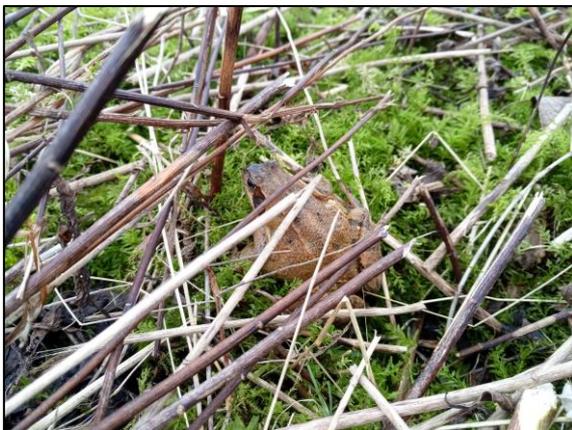
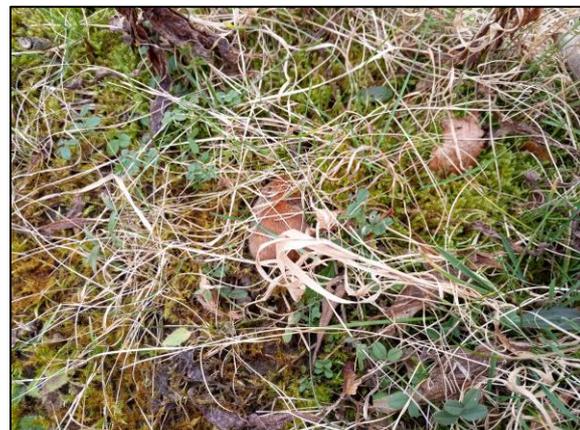
Entbuschung	
Datum	15. Februar 2022
Flächengröße [m ²]	3.000
Ziel	Freistellung Offenland von Hartriegel-Dominanzbestand
Gerätschaft	Kettenbagger, Wallheckenschere
Dienstleistung	Bodennaher Schnitt der Gehölze per Wallheckenschere und Aufhäufung

Die folgenden Bilder sollen einen Eindruck der Maßnahme vermitteln:

Kleintiere, die im Gehölz Unterschlupf gesucht hatten und durch das schonende Verfahren nicht zu Schaden gekommen sind. Links: Grasfrosch und Rechts: Waldmaus.

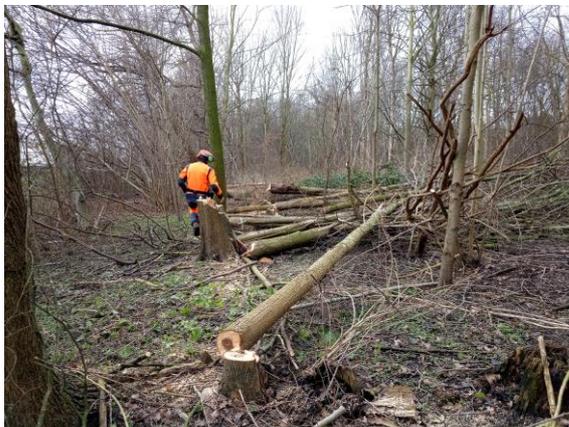
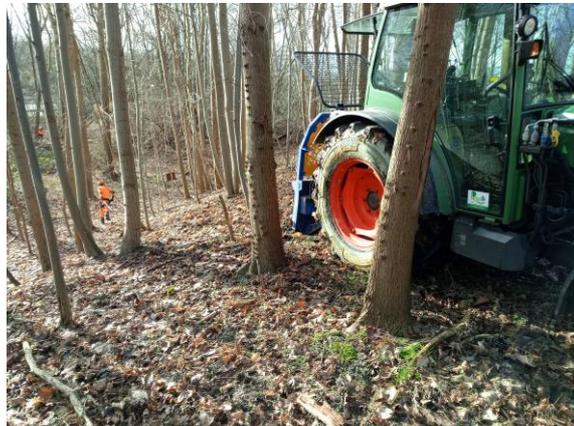
Gehölzentnahme	
Datum	Februar 2022
Anzahl der entfernten Gehölze	48 + 21
Ziel	Verkehrssicherung & Entnahme invasiver Gehölze
Gerätschaft	Kleinschlepper mit Winde, Kettensäge
Dienstleistung	Fällung von Einzelbäumen im Waldbestand
	Entnahme von Robinien zur Weiterverarbeitung (Beschilderung und Riegelzaun - voraussichtlich in Q2/2022)

Die folgenden Bilder sollen einen Eindruck der Maßnahme vermitteln:

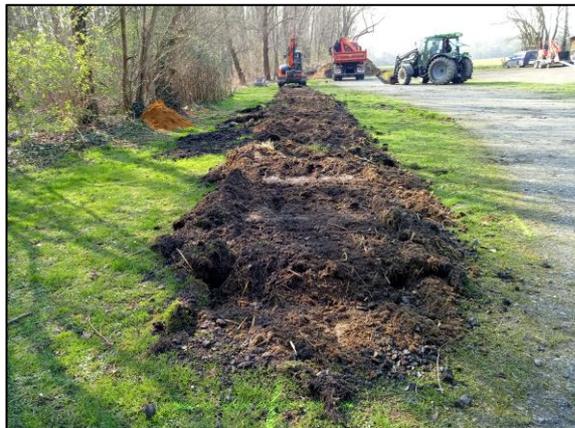
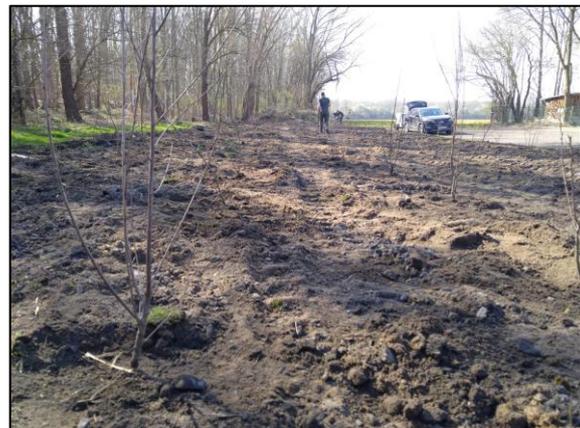
Strauchpflanzung	
Datum	24.-26. März 2022
Flächengröße [m ²]	943
Ziel	Herstellung der Grundbedingungen für die Entwicklung zu einem Waldmantel
Gerätschaft	Kleiner Kettenbagger mit Siebschaufel, Kleinschlepper, LKW
Dienstleistung	Herstellung von gelockerten, durchmischten Pflanzreihen
	Strauchpflanzung
	Wässern

Die folgenden Bilder sollen einen Eindruck der Maßnahme vermitteln:

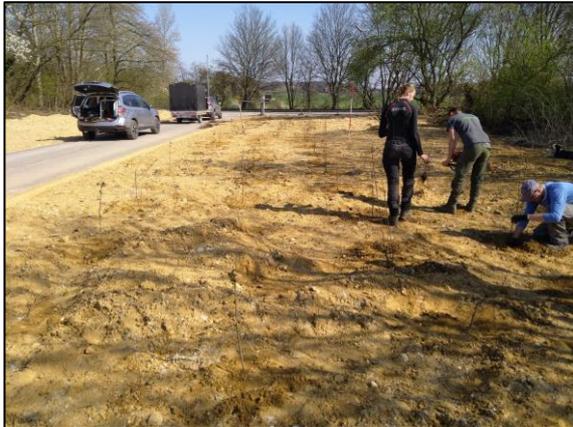
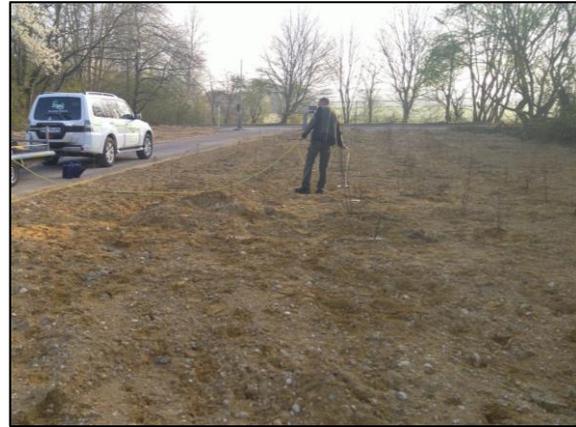
Strauchpflanzung	
Datum	26. März 2022
Flächengröße [m ²]	347
Ziel	Herstellung der Grundbedingungen für die Entwicklung eines Gebüsches im ehemals versiegelten Eingangsbereich
Gerätschaft	Handbohrgerät
Dienstleistung	Locherstellung mittels Handbohrgerät
	Strauchpflanzung
	Wässern

Die folgenden Bilder sollen einen Eindruck der Maßnahme vermitteln:

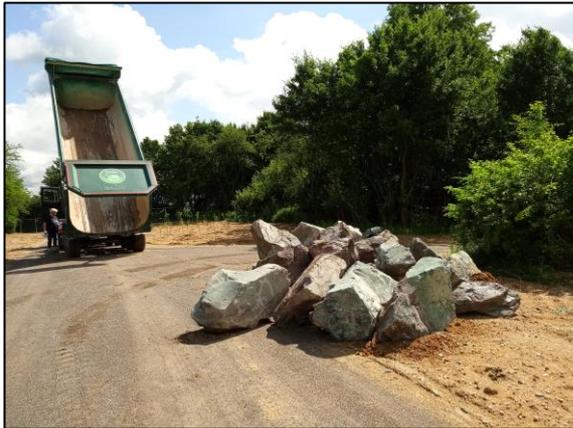
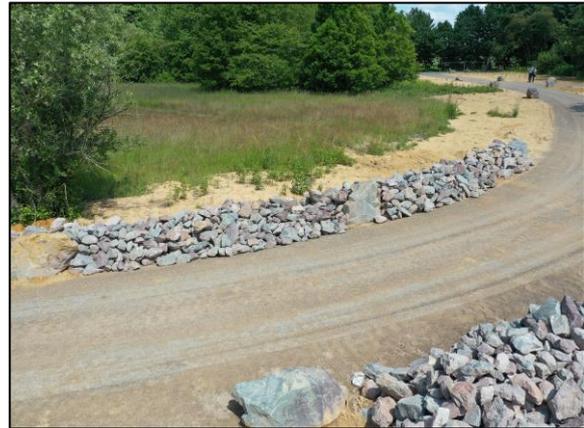
Anlage Steinriegel	
Datum	24. Mai 2022
Laufende Meter	20
Ziel	Spezielle Artenschutzmaßnahme, Wegebegrenzung
Gerätschaft	Kettenbagger
Dienstleistung	Aufschichtung eines Steinriegels nach Vorgabe von Position und Ausmaß

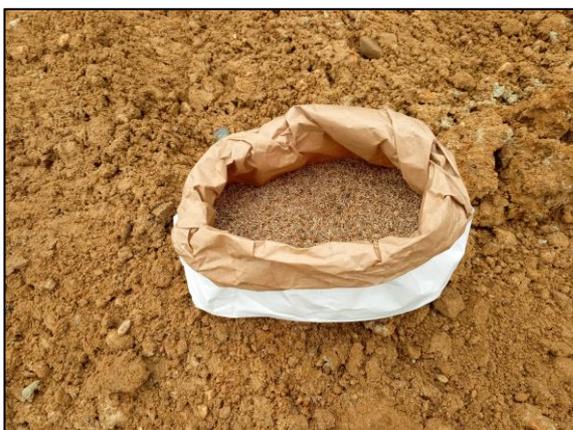
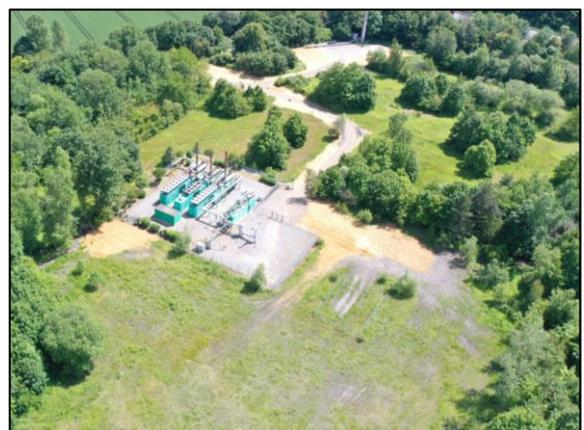
Links: Zurückgehaltenes Saatgut für Sand-Magerrasen aus dem Vorjahr.

Rechts: Fahrspuren und Bodenverletzungen, die im Zuge der Entsiegelungsmaßnahmen im Offenland entstanden sind, deuten sich in der Drohnenaufnahme an. Diese wurden neu eingesät.

Rund ein Jahr nach der partiellen Einsaat (siehe 4.2.1) fand eine Nachsaat mit übergehaltenem Saatgut statt. Dadurch wurden vorhandene Lücken, die teilweise durch Fahrtrassen in den Wintermonaten zum Zwecke der Entmüllung entstanden, sowie nach der Entsiegelung hergestellte Offenbodensituationen begrünt. Die Maßnahme wurde durch HeimatERBE Mitarbeiterinnen durchgeführt, da eine Beauftragung eines externen Dienstleiters zu diesem Zwecke aufgrund des geringen Auftragsvolumens im Verhältnis zum dadurch entstehenden Aufwand nicht notwendig war.

Nachsaat	
Datum	24. Mai 2022
Flächengröße [m ²]	200
Ziel	Entwicklung eines artenreichen Offenlandes
Gerätschaft	Keine/manuell
Dienstleistung	Selektive Nachsaat

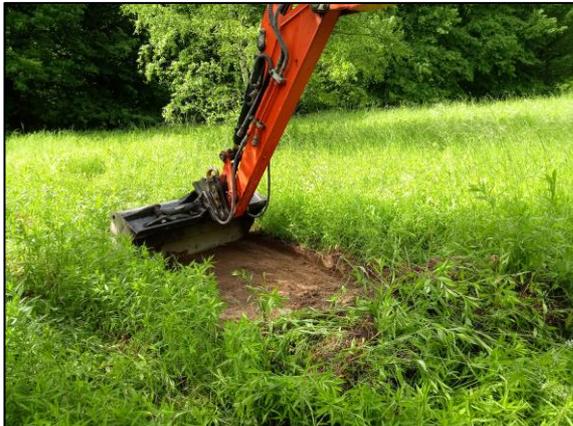
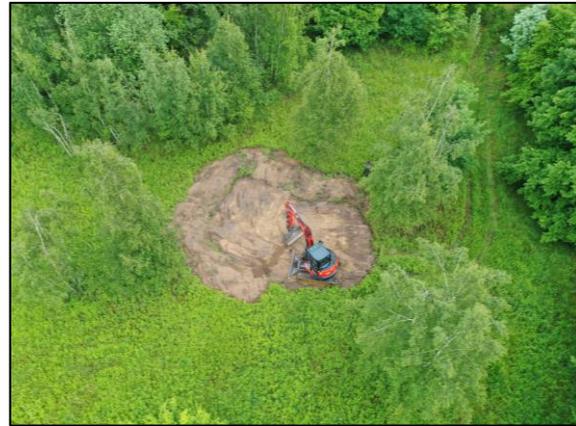
Nach einer regenreichen Phase im Februar wurde ein größerer zusammenhängender, wasserführende Bereich eingemessen. Die etwa 70 m² große Fläche wurde nun im Rahmen der Möglichkeiten und Zulässigkeiten ausgebaut. Die obersten 10 cm des Bodens sind abgeschoben worden, um die Geländemulde zu vertiefen. Dieses abgeschobene Material wurde auf halbem Umfang als Wall aufgeschoben und stellt so eine Art Uferwall entlang des nördlichen Gewässerteils dar. In den Herbstmonaten wird eine Strukturierung des Gewässers, insbesondere der Wall- und Uferbereiche mit Totholz und Natursteinen folgen.

Gewässer schieben	
Datum	24. Mai 2022
Flächengröße [m ²]	70
Ziel	Lebensraumvielfalt durch Gewässerbiotop erhöhen
Gerätschaft	Kettenbagger
Dienstleistung	Abschieben der obersten Dezimeter Bodenmaterial und Anhäufung in Randbereichen

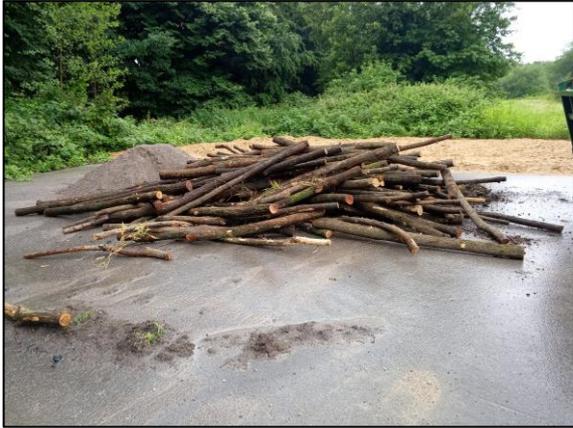
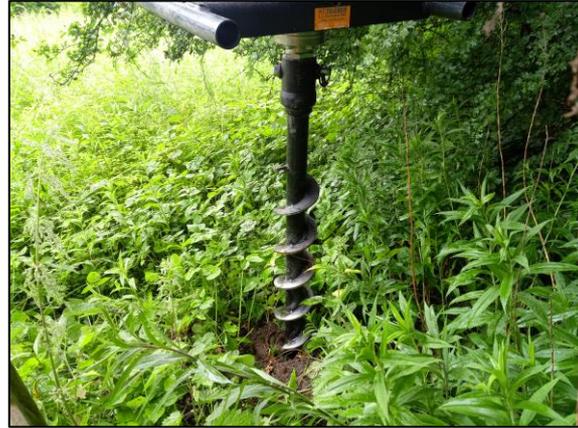
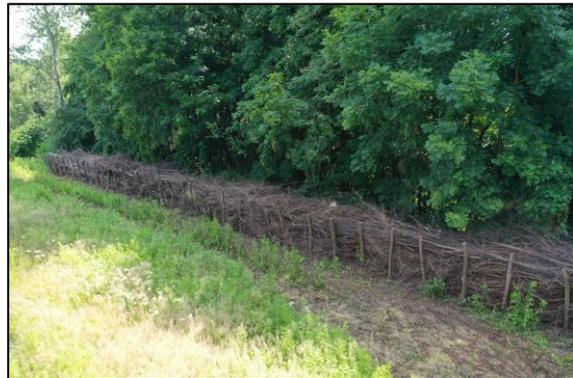
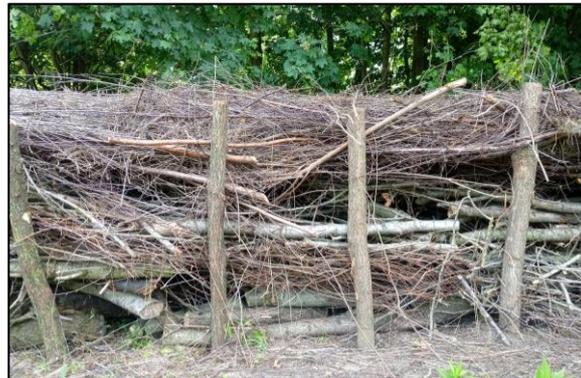
Oben links: Zugeschnittene Robinienpfähle der Gehölzmaßnahme invasiver Baumarten zur Nutzung als Pfähle für die Reisighecke.

Oben rechts: Erdbohrgerät zur Herstellung der Erdlöcher, montiert an einem Mini-Kettenbagger.

Auf rund 80 m² wurde zur Bereicherung des Lebensraumkomplexes eine linienhafte Aufschichtung von Ast- und Stammmaterial, Reisig-, Benjes- oder Totholzhecke genannt, angelegt.

Reisighecke anlegen	
Datum	20. Juni 2022
Flächengröße [m ²]	80
Ziel	Strukturanreicherung durch Anlage eines linienhaften Gehölzelementes und Verwertung von anfallendem Gehölzschnitt
Gerätschaft	Minibagger mit Erdbohrer, Schlepper mit Anhänger
Dienstleistung	Anlage von zwei Pfahlreihen und anschließende Schichtung von Gehölzschnitt dazwischen

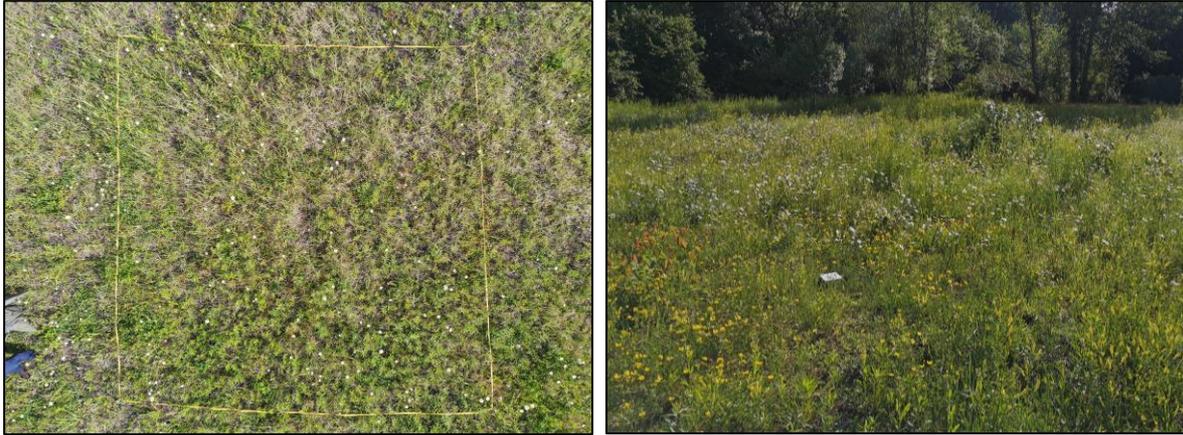
Links: Drohnenaufnahme von einer errichteten Daueruntersuchungsfläche im Bereich der Einsaatfläche (Q2/2021).

Rechts: Laufkäferfalle nahe einer der Daueruntersuchungsflächen im selben Bereich.

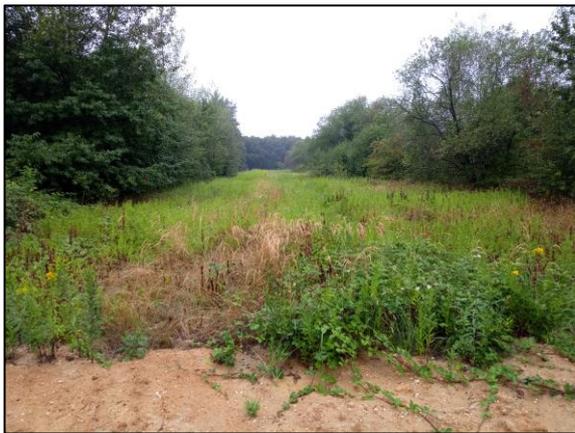
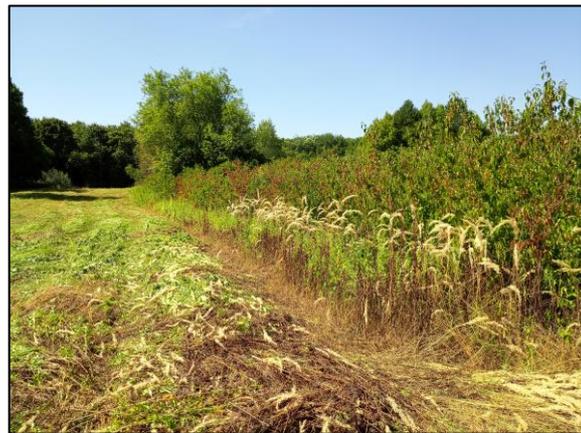
Zustand einer durch Neophyten geprägten Flur vor der Mahd (links) und nach der flächigen Mahd, mit 1,5 m breitem Saumabschnitt am Rand (rechts).

Sommermahd	
Datum	10.08.2021
Flächengröße [m ²]	26.000
Ziel	Pflege des Offenlandes und Förderung der Artenvielfalt
Gerätschaft	Doppelmesser-Balken, Bandschwader, Ladewagen mit Pick-up
Dienstleistung	Mahd mit dem Doppelmesser
	Schwaden (aufreihen) der liegenden Biomasse
	Abräumen der Biomasse von der Fläche mittels Ladewagen
	Kompostierung der Biomasse

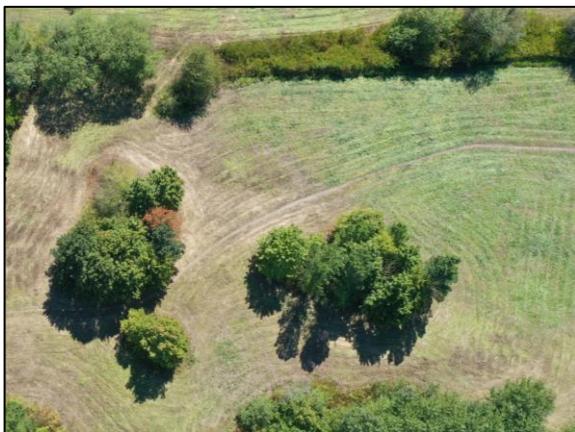
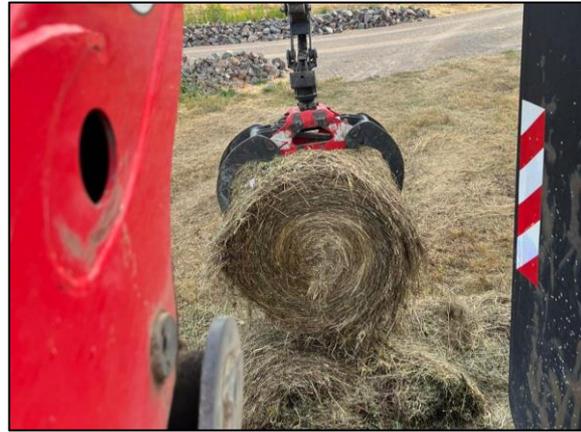
Das Mahdgut liegt nach Beendigung der Mahd „im Schwad“ (links) und wird nach der Trocknung zeitversetzt von der Fläche abgetragen (rechts).

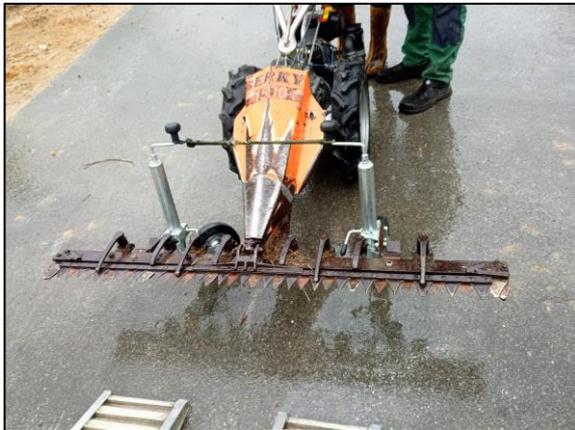
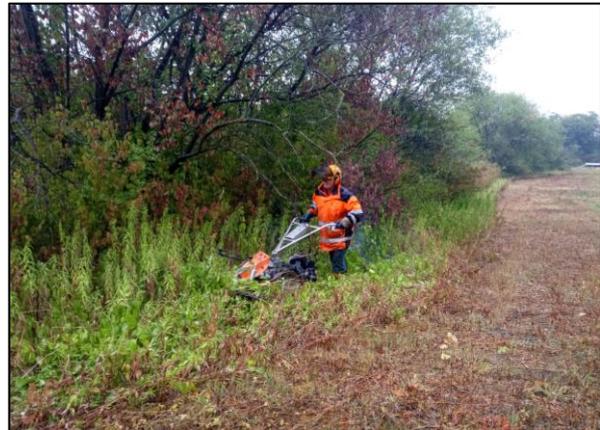
Aufnahme des eigens für uns umgebauten und mit einer speziellen Vorrichtung ausgestatteten Balkenmähers (links) im Einsatz (rechts).

Saum-Pflegemahd	
Datum	08. September 2022
Flächengröße [m ²]	4.550
Ziel	Erhalt und Förderung der Artenvielfalt
Gerätschaft	Handgeführter Einachs-Balkenmäher, Freischneider
Dienstleistung	Pflegeschnitt ausgewiesener Säume und Fluren in größerer Höhe
