Essen, den 10.10.2023

Projektdokumentation der Fläche „Kurl 3“

In diesem Zusammenhang wurde die ehemalige Schachtanlage Kurl 3 der Zeche Haus Aden/Monopol im Dezember 2020 durch die HeimatERBE GmbH erworben. Das Ziel ist es die Fläche langfristig entsprechend ihrer Potenziale und standörtlichen Gegebenheiten in einen vielfältigen Flächenkomplex mit großer Biodiversität und vielfältigen Ökosystemleistungen zu entwickeln.

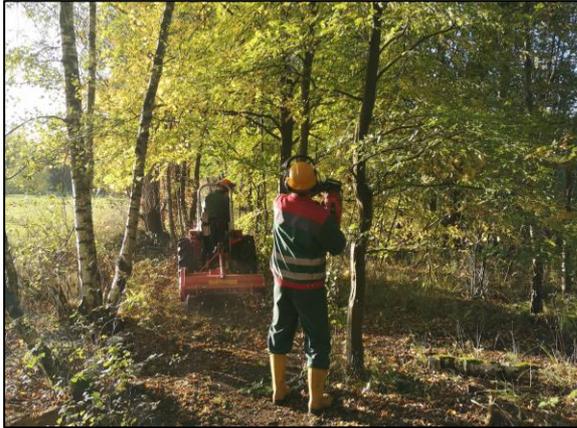
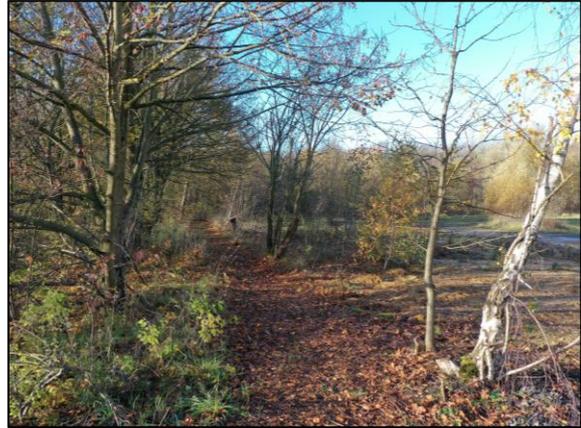
Links: Mulchen des Wegeabschnitts (im Hintergrund Gerät im Einsatz) und händischer Freischnitt bzw. Herstellung des Lichtraumprofils.

Rechts: Eindruck vom hergerichteten Wegeabschnitt mit Holzhäckseln.

Herstellung eines neuen Wegeabschnitts	
Datum	06.10. & 21.10.2022
Wegestrecke	150 m bzw. 520 m
Ziel	Gezielte und mit unseren Ansprüchen vereinbare Wegeführung ermöglichen
Gerätschaft	Minischlepper mit Mulchaufsatz, Heckenschrecke und Freischneider
Dienstleistung	Freischnitt der Wegetrasse/Herstellung eines Lichtprofils
	Mulchen des neuen Wegeabschnitts in ca. 1,5 m Breite
	Aufbringen von Holzhäcksel auf der gewünschten Wegetrasse

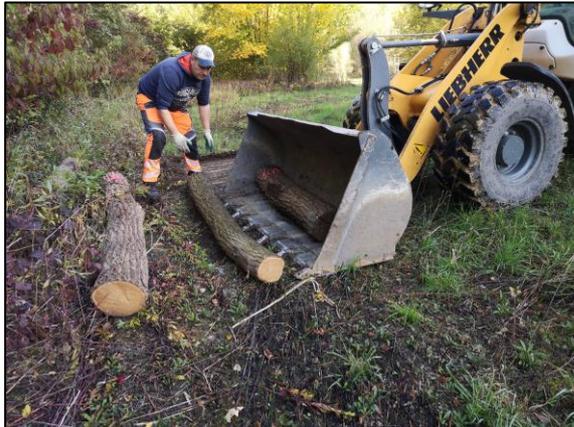
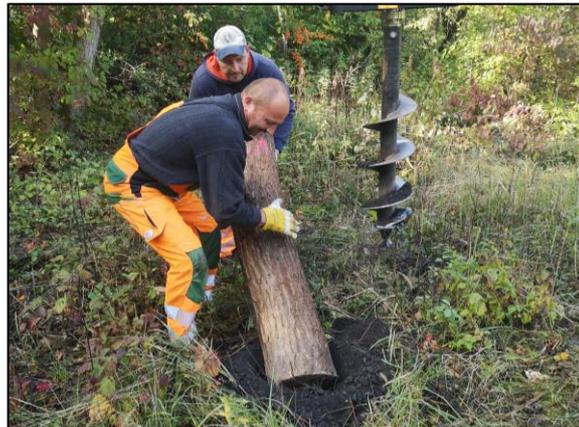
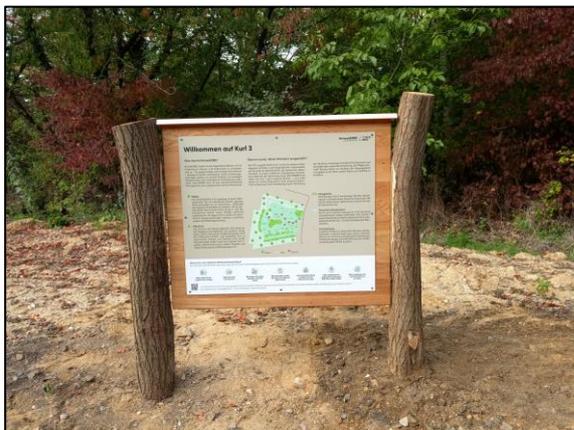
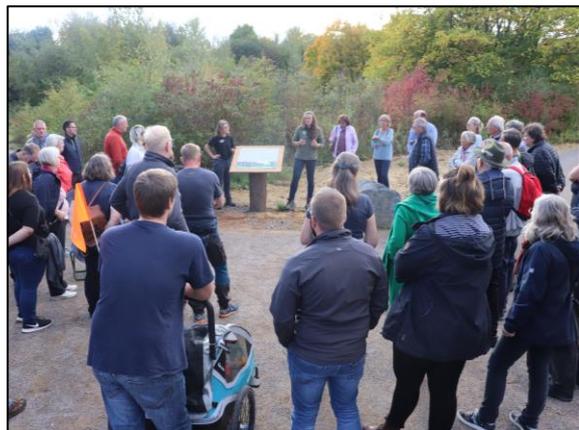
Oben links: Die ca. 1,5 m langen Robinienstämme werden für den Transport zu ihren Einsatzordner bereit gemacht. Erdbohrgerät zur Herstellung der Erdlöcher, montiert an einem Mini-Kettenbagger.

Oben rechts: Ein Robinienpfahl wird in das mittels Erdbohrer hergestellte Loch eingesetzt.

Lehrpfad	
Datum	06.10. & 13.10.2022
Schilderanzahl	7
Ziel	kontrollierte Begegnung von Mensch und Natur, Umweltbildung
Gerätschaft	Minibagger mit Bohrer
Dienstleistung	Bohren der Löchern an vorgegebenen Stellen
	Einbringen der unangespitzten Pfähle ohne Fundament
	Montage der Schautafel
